Planung und ökologische Baubegleitung der Umsetzung strukturverbessernder Maßnahmen in der Oberen Lahn

im Auftrag des
Unterhaltungsverbands Obere Lahn
gefördert durch das
Regierungspräsidium Gießen
Dez. 53.3 Forsten und Naturschutz
35531 Gießen

Marburg, November 2020

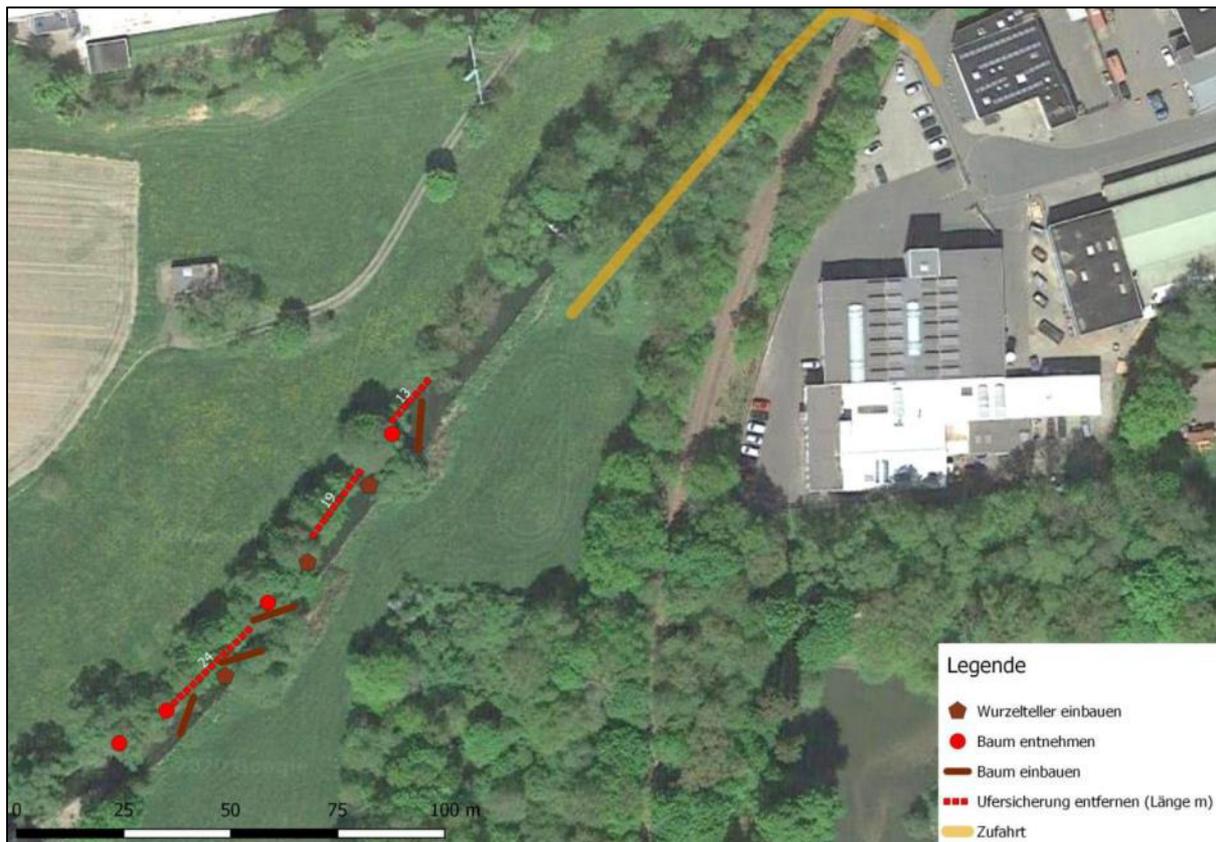
Abb. 1: Geplante Strukturierungsmaßnahmen unterhalb des Wehres der Amalienhütte.

Im Teilabschnitt unterhalb des Wehres der Amalienhütte wurden der Einbau von vier Bäumen und drei Wurzeltellern zur Strukturierung des sehr geradlinigen und ausgebauten Gewässerabschnittes vorgesehen (Abb. 1). Zudem sollte die Ufersicherung teilweise zurückgebaut und die Ufer so abgeflacht werden, dass neue Aufwuchshabitate für die Larven und Jungfische der kieslaichenden Arten entstehen. Diese schlüpfen am Laichplatz an der Kiesbank, die kurz unterhalb des Wehres liegt. Diese Kiesbank sollte nicht geschält werden, da dort eine wegen des hohen Aufkommens von Neophyten in der Lahn nur noch seltene Pflanzengemeinschaft mit der Pestwurz vorhanden (*Petasites hybridus*) ist. Die Bäume und Wurzeltellern sollten vor Ort aus dem dichten Ufersaum auf der linken Uferseite gewonnen werden.

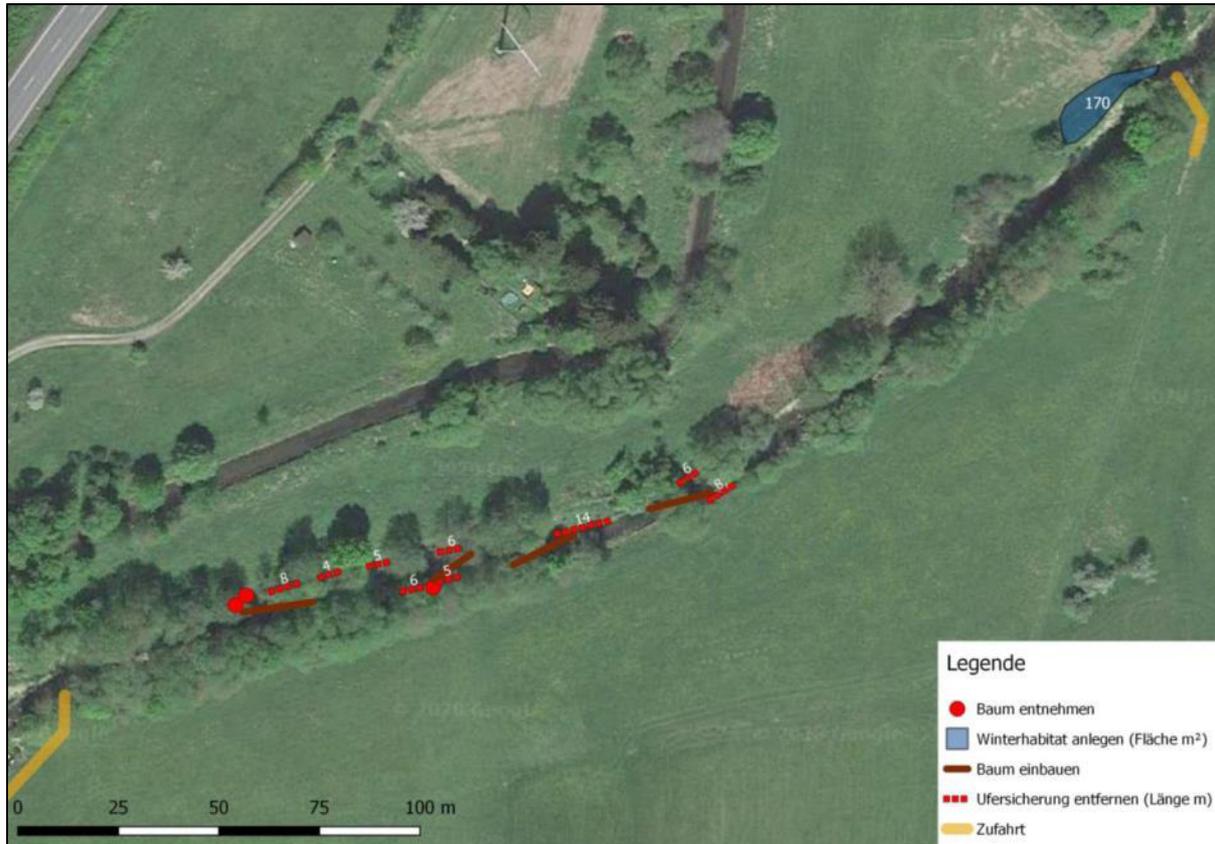
Abb. 2: Geplante Strukturierungsmaßnahmen unterhalb des Wehres Bohne.

In der Ausleitungsstrecke unterhalb des Wehres Bohne befindet sich eine große Kiesbank. Im Anschluss daran ist die Lahn auf ca. 180 m geradlinig und war an beiden Ufern massiv befestigt. Zudem ist die Uferbefestigung durch einen sehr dichten Galeriewald bewachsen, sodass dieser Gewässerabschnitt besonders strukturarm ist. Aus diesem Grund wurden hier der Einbau von vier Bäumen aus dem Uferbewuchs und die teilweise Entfernung des Uferverbaus geplant, wobei die Standfestigkeit der verbleibenden Bäume nicht gefährdet

werden sollte (Abb. 2). Am Ende des Maßnahmenabschnittes sollte eine schon bestehende Bucht oberhalb der Furt als Winterhabitat für Fische vergrößert werden.

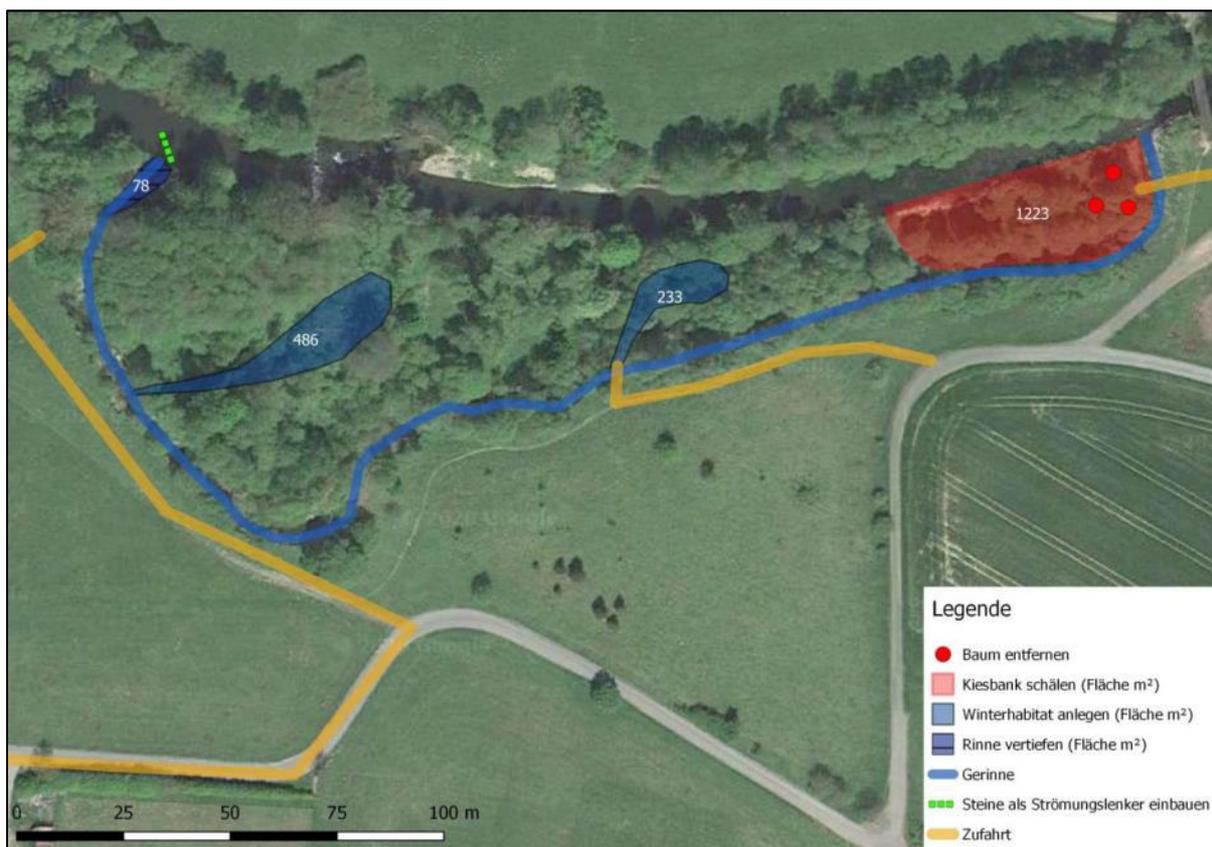
Abb. 3: Oberes Teilstück mit geplanten Strukturierungsmaßnahmen in Wallau.

Die Maßnahmenplanung sah vor, das Nebengerinne wieder zu öffnen, indem im Einlaufbereich der Kies entfernt werden sollte (Abb. 3). Durch den zusätzlichen Einbau eines Strömunglenkers im Hauptverlauf der Lahn sollte das Gerinne zudem in Zukunft offen gehalten werden. Dabei sollte der Abfluss in das Nebengerinne selbst bei Niedrigwasser nicht dazu führen, dass das Wehr im Hautverlauf trocken liegt, da sich unterhalb des Wehres die Laichplätze der besonders gefährdeten Leitfischart Äsche befinden.

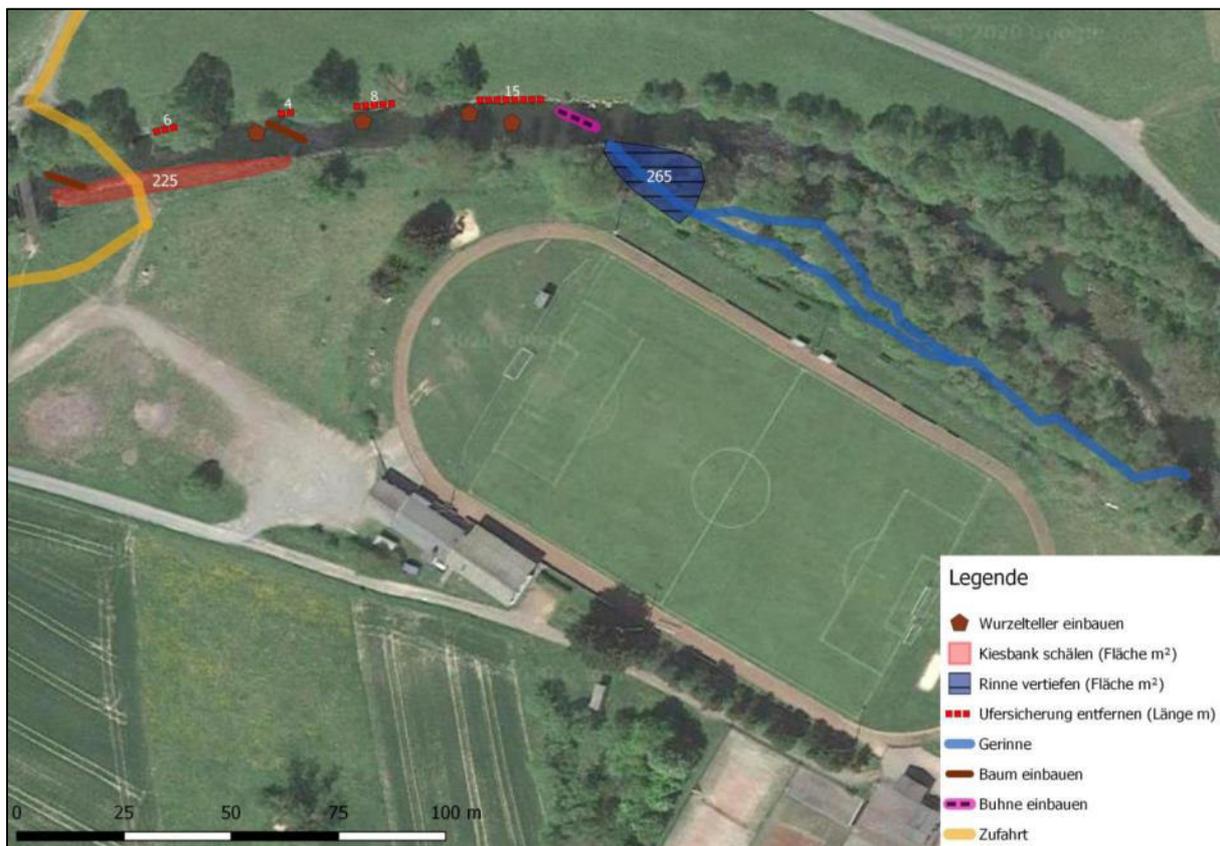
Abb. 4: Unteres Teilstück mit geplanten Strukturierungsmaßnahmen in Wallau.

Im unteren Teil des Lahnabschnittes bei Wallau wurde das Abschieben des Krautbewuchses einer Berme geplant, um ebenfalls den kiesigen Sedimenttransport in der Lahn zu fördern und durch die Abflachung der Berme neue Aufwuchshabitate für Jungfische kieslaichender Arten zu schaffen, welche aus dem Untergrund des kurz oberhalb liegenden Laichplatzes unterhalb des Wehres schlüpfen (Abb. 4). Des Weiteren wurde der teilweise Rückbau der

Ufersicherung auf der linken Uferseite geplant, der in Kombination mit drei eingebauten Bäumen als Strömunglenkern zur Ausbildung von Prall- und Gleithangsituationen führen soll. Die dafür benötigten Bäume sollten aus der oberhalb liegenden bewachsenen Kiesinsel zwischen Hauptfluss und Nebengerinne entnommen werden. Zudem wurde zur Strukturierung des Gewässers der Einbau von Wurzeltellern aus dieser Fläche und der entnommenen Steinschüttung aus der linken Uferseite geplant. Am unteren Ende des Maßnahmenabschnittes sollte eine Buhne eingebaut und das Ufer auf der gegenüberliegenden Seite abgeflacht werden, um ein als Ausgleichsmaßnahme angelegtes Nebengerinne wieder an den Hauptfluss anzuschließen.

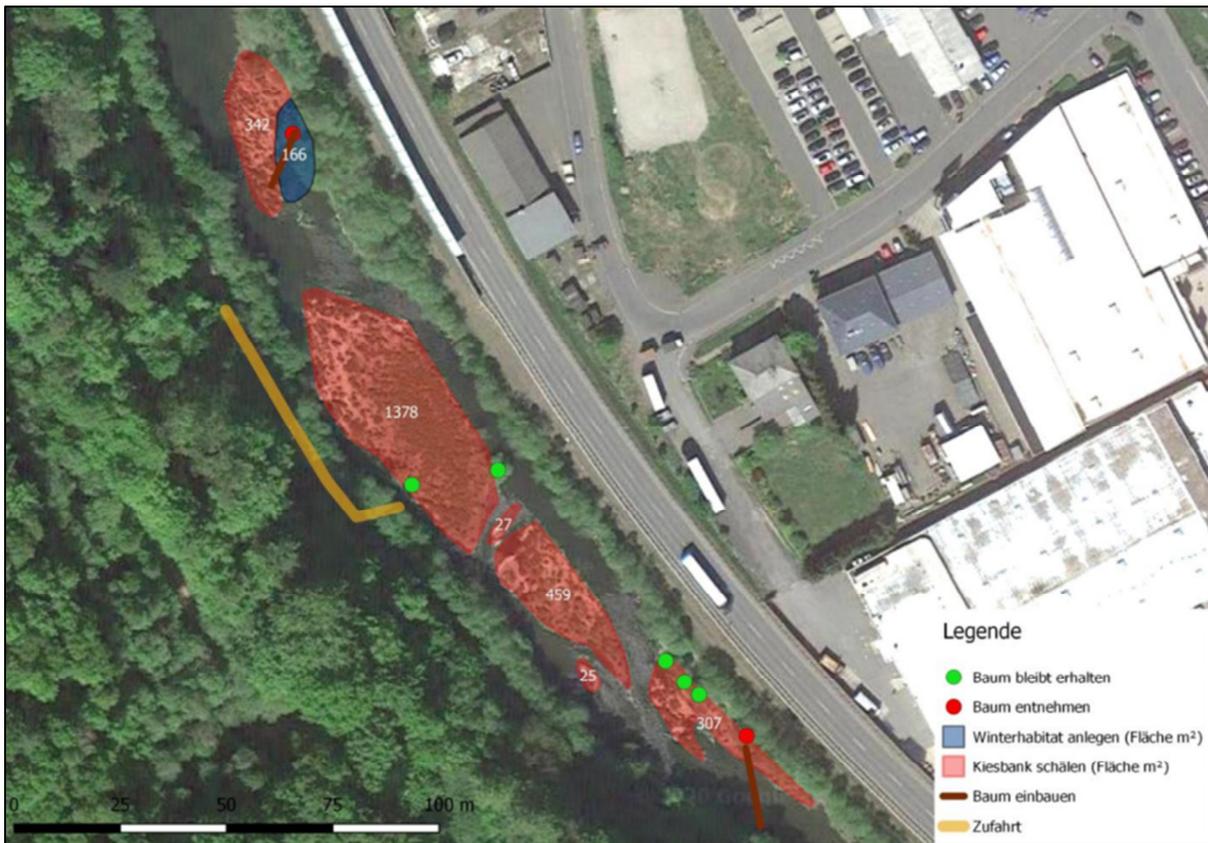
Abb. 6: Oberes Teilstück mit geplanten Strukturierungsmaßnahmen in Biedenkopf Im Urbann.

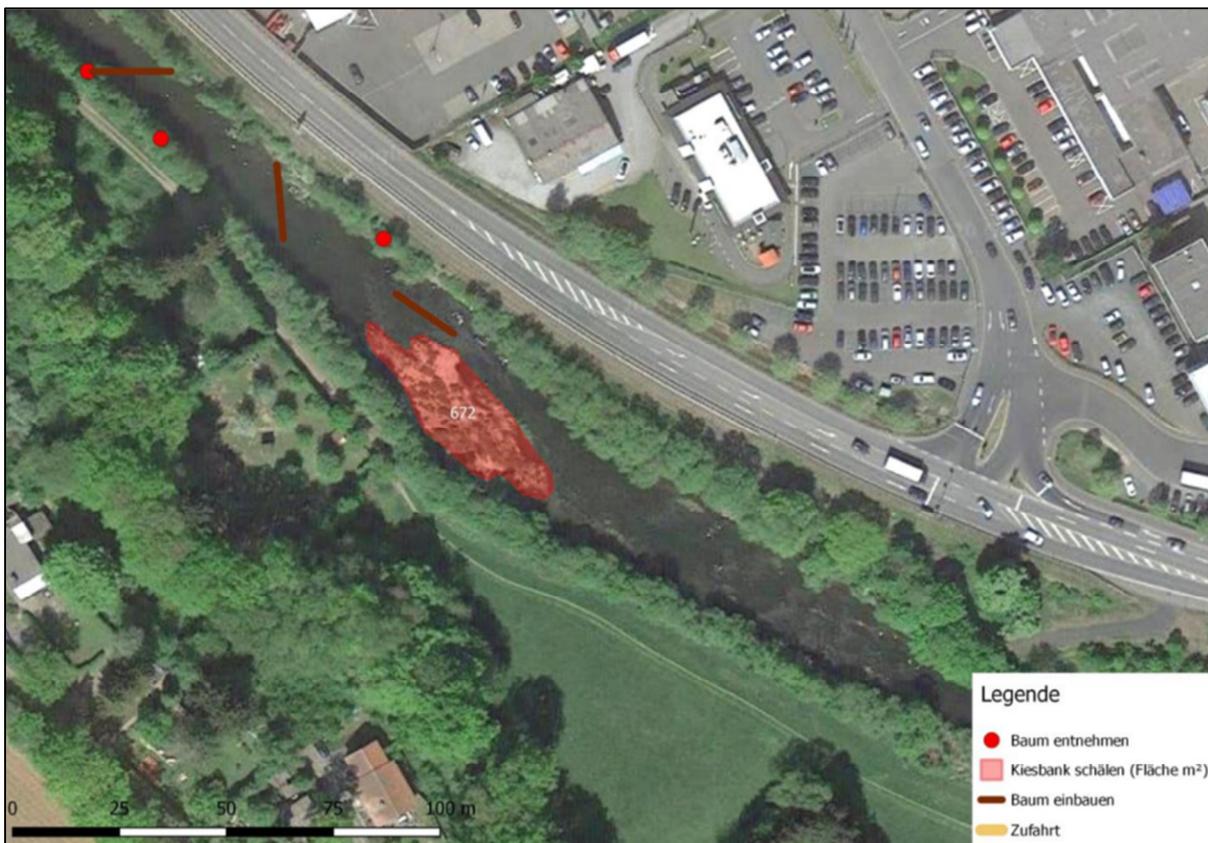
Abb. 7: Unteres Teilstück mit geplanten Strukturierungsmaßnahmen in Biedenkopf Im Urbann.

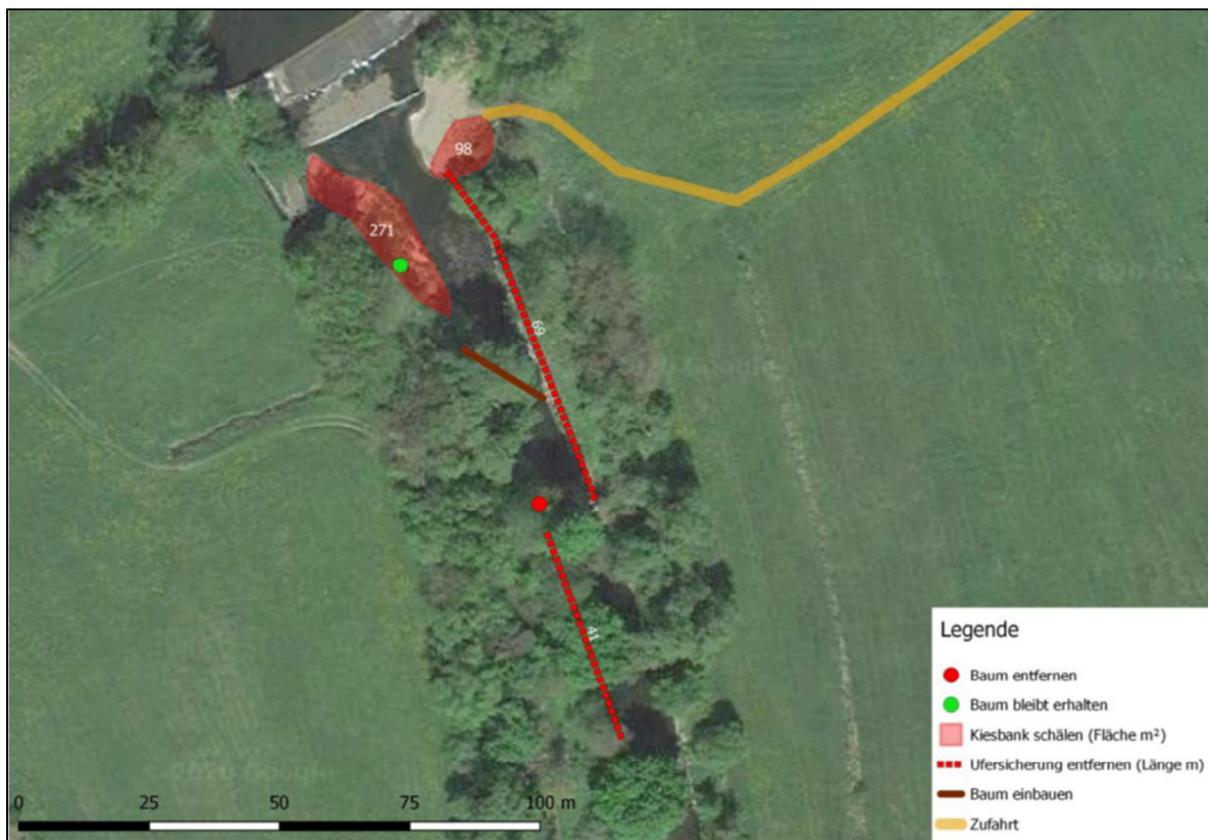
Abb. 8: Geplante Strukturierungsmaßnahmen unterhalb des Wehres Wilhelmshütte.

In der Ausleitungsstrecke des Wehres der Wilhelmshütte wurden auf einer Länge von ca. 170 m strukturverbessernde Maßnahmen geplant (Abb. 8). Zum einem sollten die Kiesbänke auf beiden Uferseiten unterhalb des Wehres teilweise vom Aufwuchs befreit werden, um Umlagerungen zu fördern und den Weitertransport des kiesigen Materials zu ermöglichen. Auf dem ca. 90 m langen Teilstück unterhalb der Kiesbänke verläuft die Lahn geradlinig und war massiv an beiden Ufern befestigt. Hier sollte die Uferbefestigung rückgebaut werden. Der Einbau eines Baumes als Strömungslenker und die Verteilung der Uferbefestigung auf der Gewässersohle sollte zudem die Fließdynamik in diesem Abschnitt erhöhen.

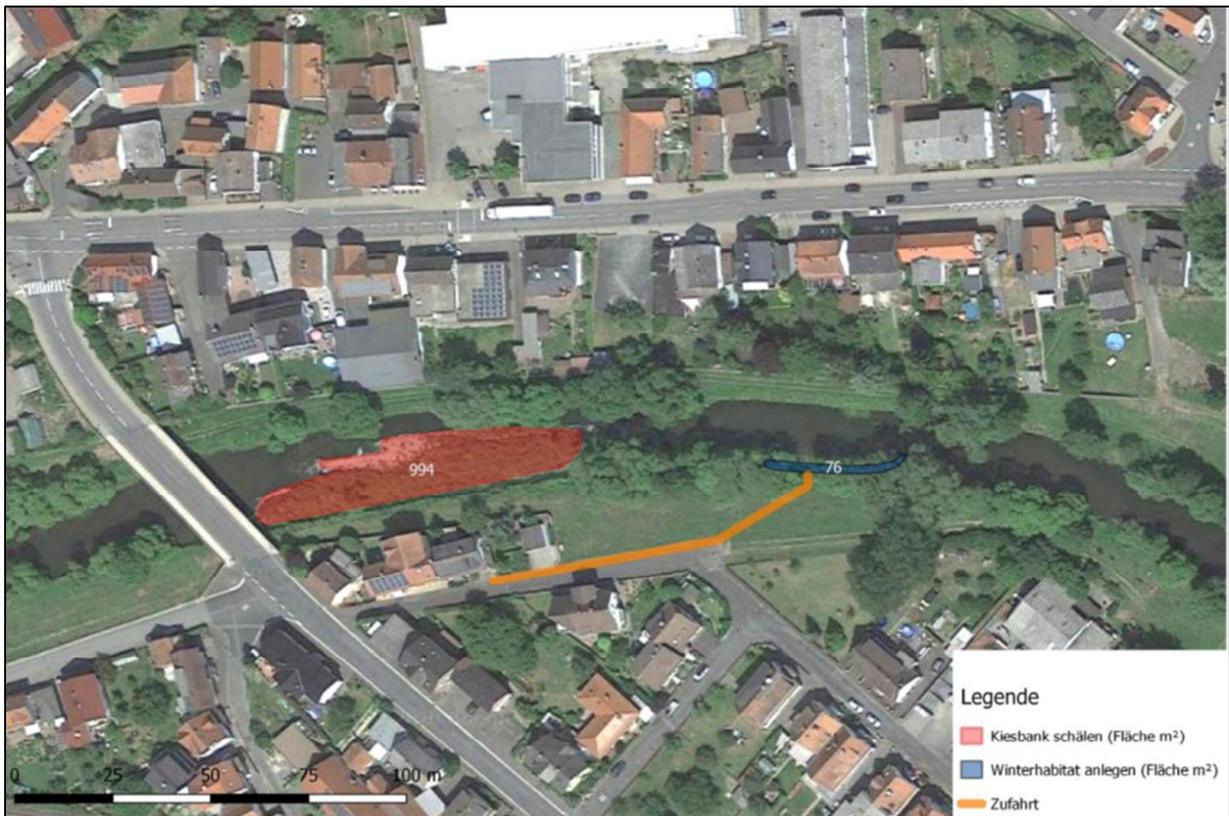
Abb. 9: Geplante Strukturierungsmaßnahmen in der Ortslage Buchenau.

In dem ca. 180 m langen Lahnabschnitt in der Ortschaft Buchenau sollte der Aufwuchs auf der Kiesbank unterhalb der Straßenbrücke entfernt werden (Abb. 9). Die Um- und Ablagerungsprozesse sollten dort gefördert und die Habitatqualität der an der Kiesbank liegenden Laichplätze und Aufwuchshabitate von Jungfischen der Äsche erhöht werden. Dabei sollte das bestehende Nebengerinne an der Kiesbank auf der linken Uferseite erhalten werden. Der Rückbau von Ufersicherungen war aufgrund der Restriktionen innerhalb der Ortslage nicht geplant. Auf der rechten Uferseite, ca. 35 m unterhalb der Kiesbank, sollte ein bestehendes Nebengerinne vertieft und wieder an den Hauptfluss angeschlossen werden, um ein potentiell temporäres Winterhabitat für kleinere Fische zu schaffen.

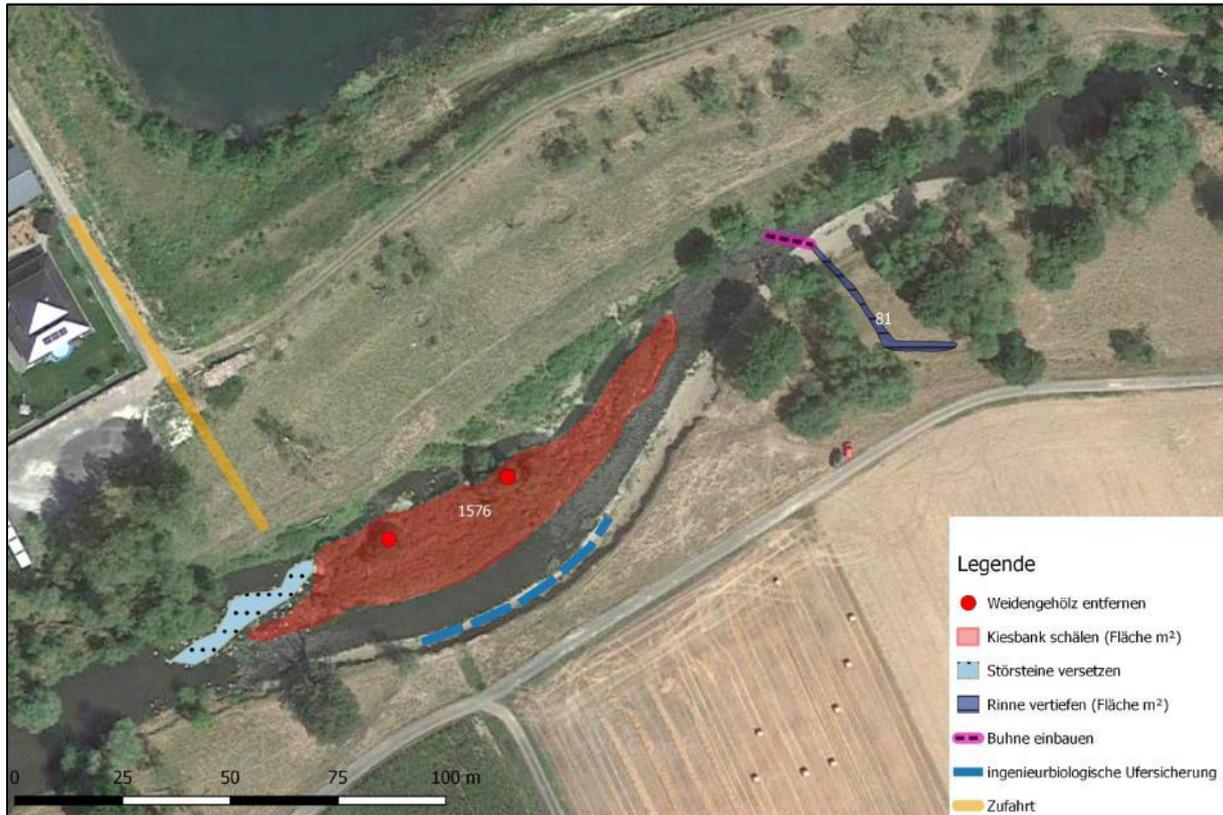
Abb. 10: Oberes Teilstück mit geplanten Strukturierungsmaßnahmen in Sterzhausen.

Genehmigungsbehörden am 12.03.2018 nicht nur die Schälung der Kiesbank, sondern auch eine ingenieurbioologische Ufersicherung vorgesehen, um den Feld- bzw. Wirtschaftsweg zu erhalten. Um die Erosion auf der rechten Uferseite abzumildern wurde von der BfS Marburg zusätzlich eine Neuverteilung der im Wasser liegenden Wasserbausteine in den Maßnahmenplan aufgenommen, so dass in Zukunft wieder mehr Wasser auf der linken Uferseite abfließen kann (Abb. 10=.

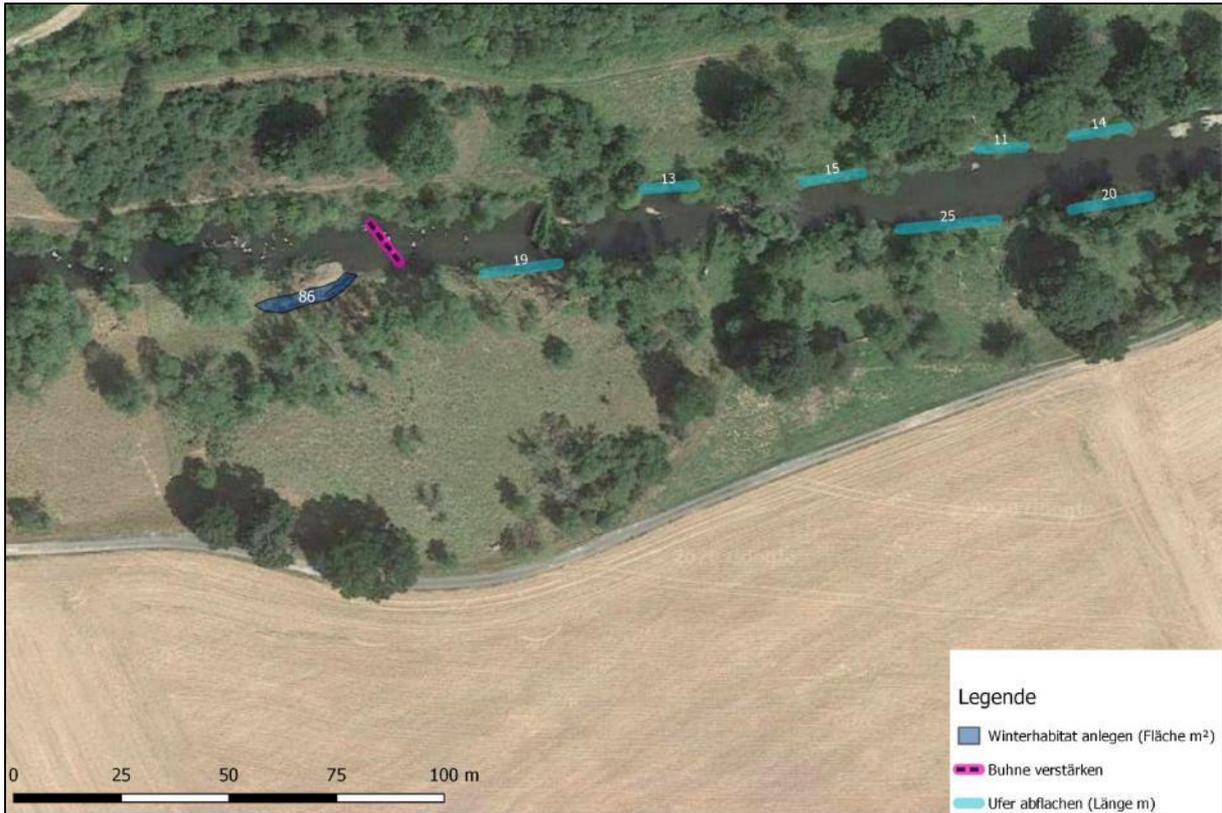
Abb. 11: Mittleres Teilstück mit geplanten Strukturierungsmaßnahmen in Sterzhausen.

Im weiteren Verlauf der Lahn wurde der Teilanschluss einer bestehenden Furkationsrinne im rechten Lahnvorland an die Lahn geplant (Abb.11). Damit die Lahn dort, ähnlich wie bei der oben beschriebenen Maßnahme, ihren geradlinigen Verlauf verlässt und eine Verlagerung auf die rechte Seite erfolgt, wurde auf Höhe des Teilanschlusses der Rinne eine Buhne geplant, welche das Wasser auf die rechte Uferseite leiten und dort die Erosion fördern soll. Zudem könnte es bei hohen Abflüssen der Lahn zu einer temporären Überflutung des bislang trocken liegenden Furkationsgerinnes im Auenvorland kommen, wodurch neue, auetypische Lebensräume entstünden.

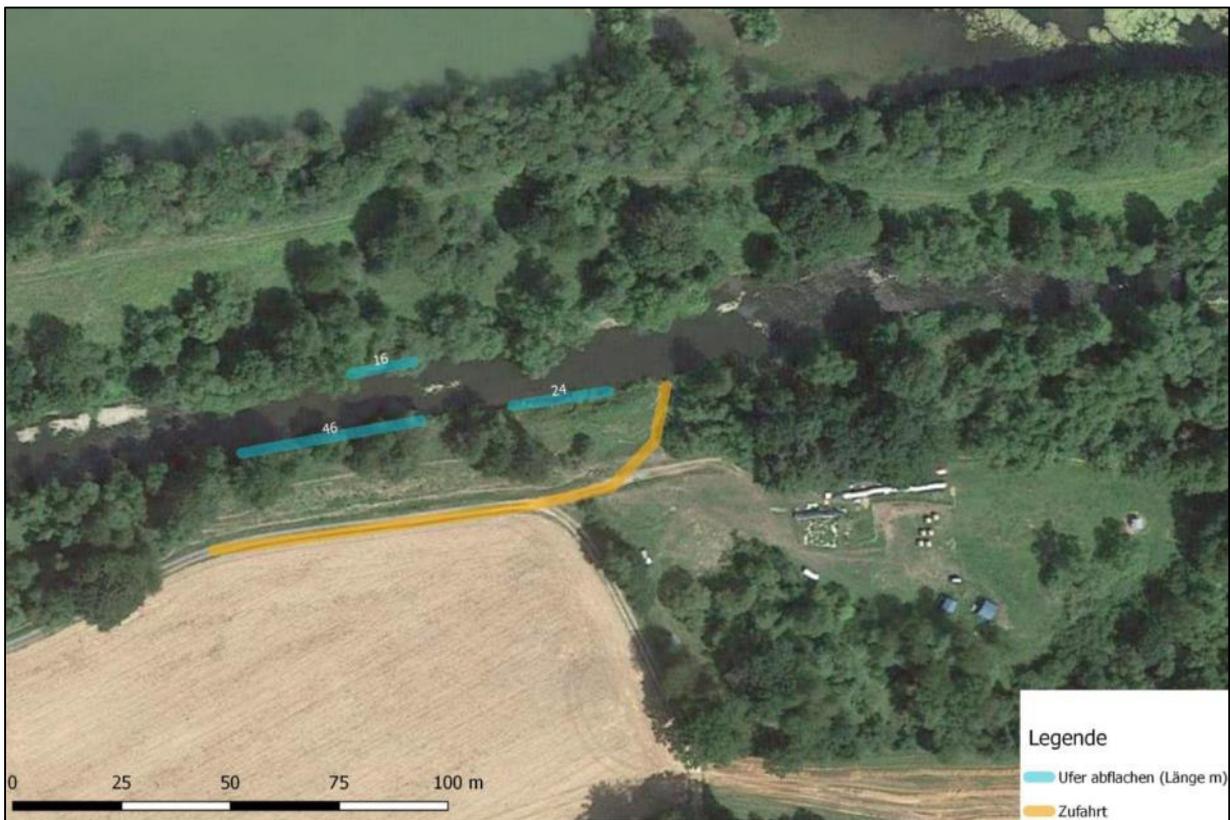
Abb. 12: Unteres Teilstück mit geplanten Strukturierungsmaßnahmen in Sterzhausen.

Auf der anschließenden sehr geradlinig verlaufenden ca. 380 m langen Strecke der Lahn (Abb. 12) sollte durch wechselseitige Abflachungen der Ufer mit gleichzeitigem Einbau von Bäumen als Strömunglenkern, ein Pendeln der Hauptströmung erzeugt werden. Dieser wechselseitige Verlauf der Hauptströmung sollte die Seitenerosion in diesem Teilstück fördern und langfristig eine Laufverlagerung mit ausgeprägten Gleit- und Prallhängen zu erzeugen. Weiterhin war geplant, zwei bereits bestehende und trocken liegende kleine Nebengerinne wieder an den Hauptfluss anzuschließen.

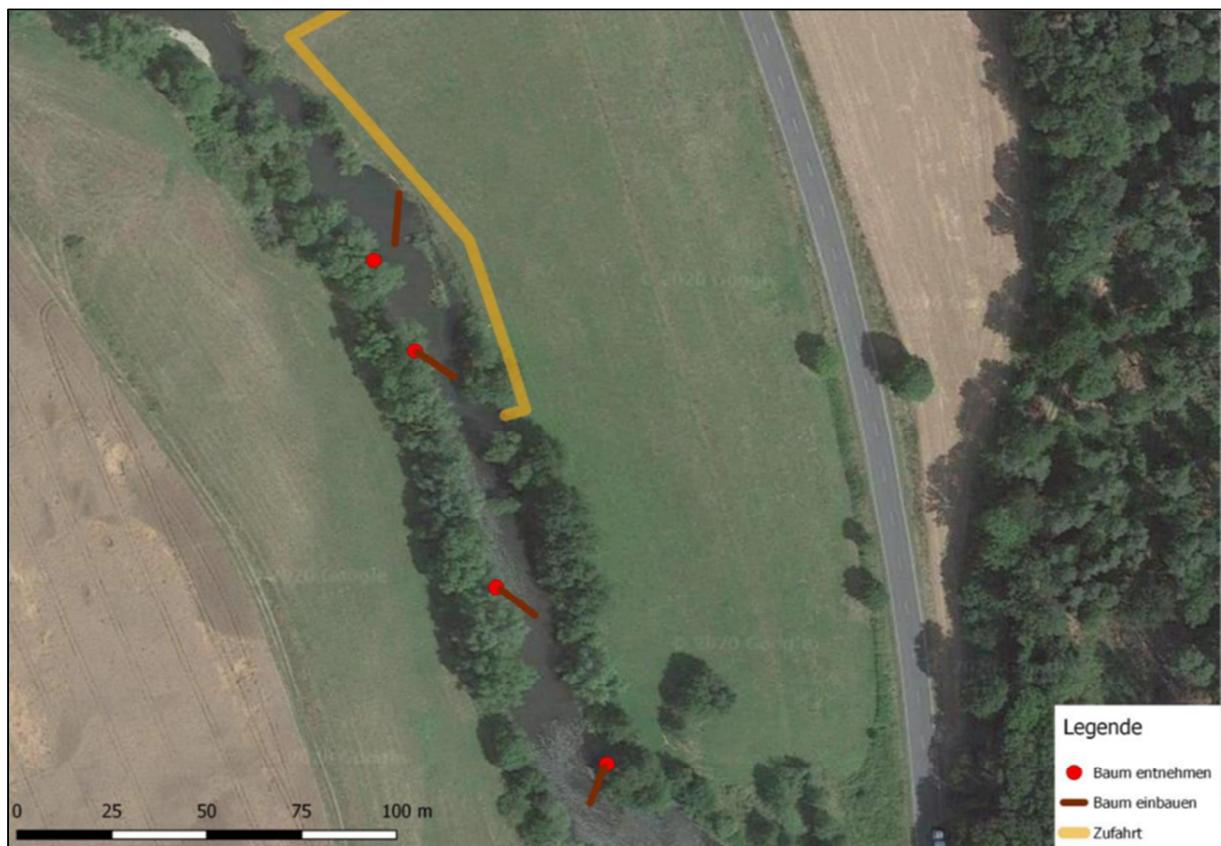
Abb. 13: Geplante Strukturierungsmaßnahmen an der Furkation bei Cölbe.

Die Furkation oberhalb der Ortschaft Cölbe entstand durch eine Renaturierungsmaßnahme, bei der die Ufersicherung auf der linken Seite zurückgebaut wurde, was eine Laufverlegung der Lahn auf einer Strecke von ca. 270 m zur Folge hatte. Es entstand eine Steilwand, ähnlich wie in Sterzhausen (s.o.). Einige der in das Wasser gestürzten Bäume führten zu einem Wechsel zwischen tiefen und flach überströmten Fließstrecken, die von vielen flusstypischen Tier- und Pflanzenarten besiedelt werden. Diese aus gewässerökologischer Perspektive sehr erfolgreiche Strukturierung sollte auf einer Strecke von ca. 90 m oberhalb fortgesetzt werden. Ziel der Maßnahme war es, durch zusätzliche Deckungsstrukturen die dort vorkommende Fischfauna vor der Prädation durch den Kormoran zu schützen und Strömunglenker einzubauen. Dazu sollten insgesamt 4 Bäume oberhalb der Furkation in das Gewässer eingebaut werden.

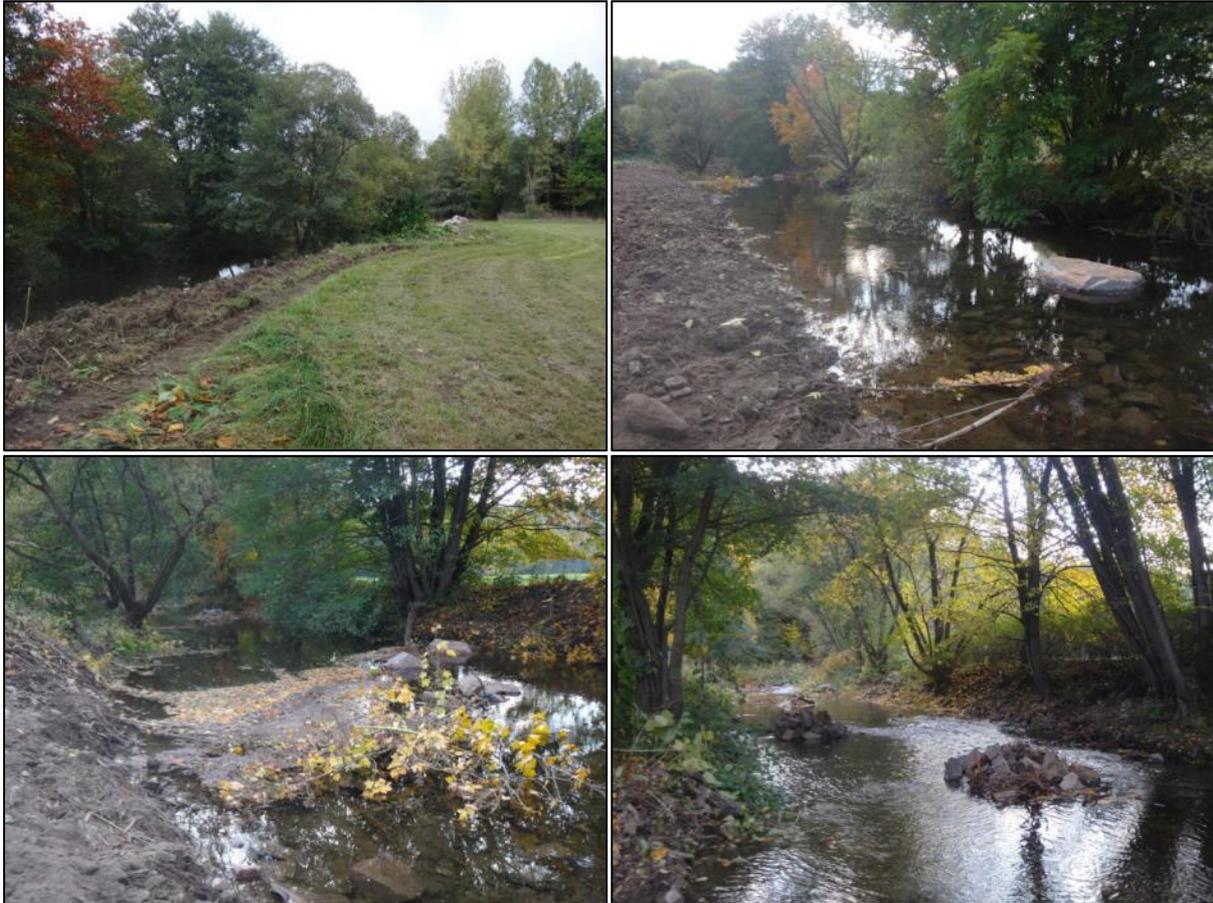
Abb. 14: Strukturierungsmaßnahmen Amalienhütte. Oben links: Zufahrt ausschließlich von rechter Uferseite mit ehemaligem Bärenklaubewuchs. Oben rechts: Rechte Uferseite nach Rückbau der Ufersicherung, Abflachung der Ufer und Einbau großer Steine. Unten links: Eingebauter Baum mit Ankersteinen. Unten rechts: Aufgehäufte Wasserbausteine als Strömunglenker.

Die strukturverbessernden Maßnahmen unterhalb des Wehres der Amalienhütte fanden vom 14.10. bis 16.10.2020 statt. Bei der Einweisung des Baggerfahrers durch die ökologische Baubegleitung wurde darauf geachtet, dass nur die in Besitz der Kommune befindliche Fläche entlang der rechten Uferseite befahren wurde (Abb. 14). Zudem war diese Fläche dicht bewachsen mit dem neophytischen Bärenklau, sodass dies ein weiterer Grund war diese Fläche zu befahren und damit die Areale mit naturnahem Bewuchs zu schonen.

Da der Uferrandstreifen auf der rechten Seite, zusammen mit der kommunalen Fläche, mehr Spielraum für die Entwicklung der Lahn bot, wurde dort mehr Ufersicherung entfernt als ursprünglich geplant, und die Ufer wurden zusätzlich abgeflacht. Da lediglich vier Bäume, aber nicht die drei Wurzelteller vor Ort für die Strukturierung zu gewinnen waren, wurden alternativ dazu große Steine in den Fluss eingebaut. Zusätzlich wurden die entfernten Wasserbausteine aus den Ufern zu kleinen Inseln im Fluss angehäuft, um eine höhere Strömungsdiversität in den sehr geradlinig verlaufenden Abschnitt unterhalb des Wehres der Amalienhütte zu erzeugen.

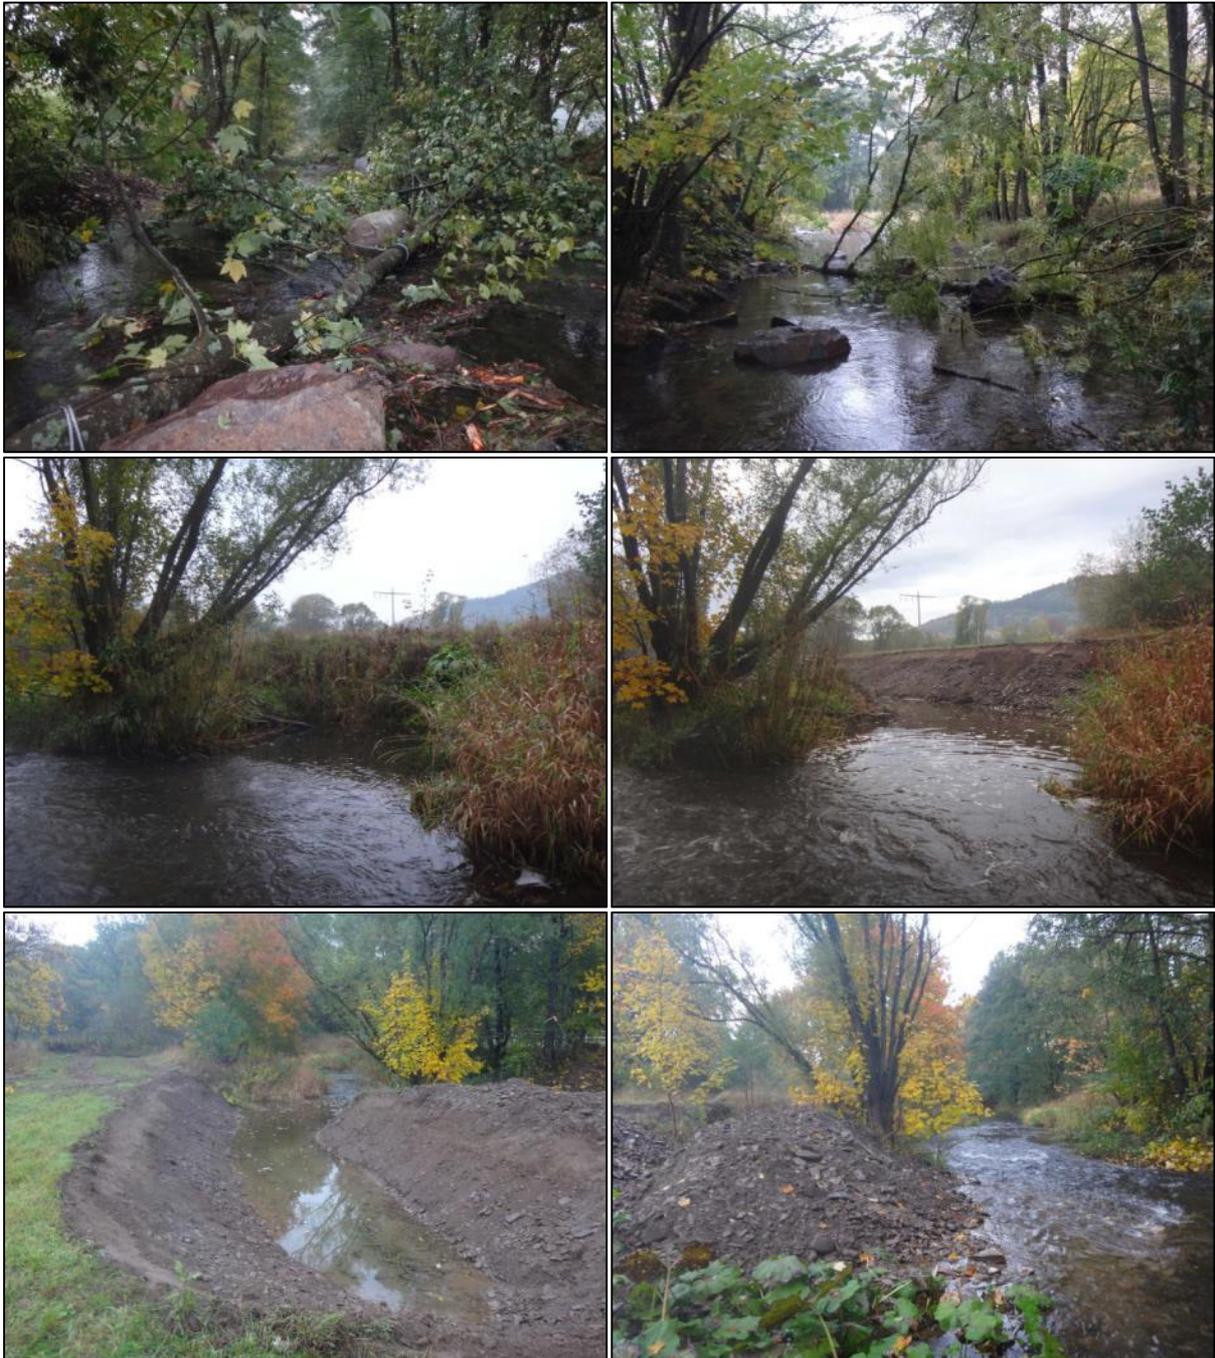
Abb. 15: Strukturierungsmaßnahmen Wehr Bohne. Oben links und rechts: Strukturierung mit Steinen und eingebauten Bäumen mit Ankersteinen unterhalb des Wehrs. Mitte links und rechts: Winterquartier oberhalb Furth vor und nach Erweiterung. Unten links: Übersicht Winterquartier. Unten rechts: Kiesiger Aushub von Winterquartier wurde entlang der Lahn unter Schonung der dort ansässigen Pestwurzfluren als Geschiebedepot gelagert.

Die geplanten Maßnahmen unterhalb des Wehrs Bohne wurden vom 19.10. bis 21.10.2020 umgesetzt (Abb. 15).

Die in das Gewässer eingebrachten Bäume wurden mit Ankersteinen gegen Abdrift gesichert. Der kiesige Aushub für das Winterquartier oberhalb der Furt wurde, gemäß der

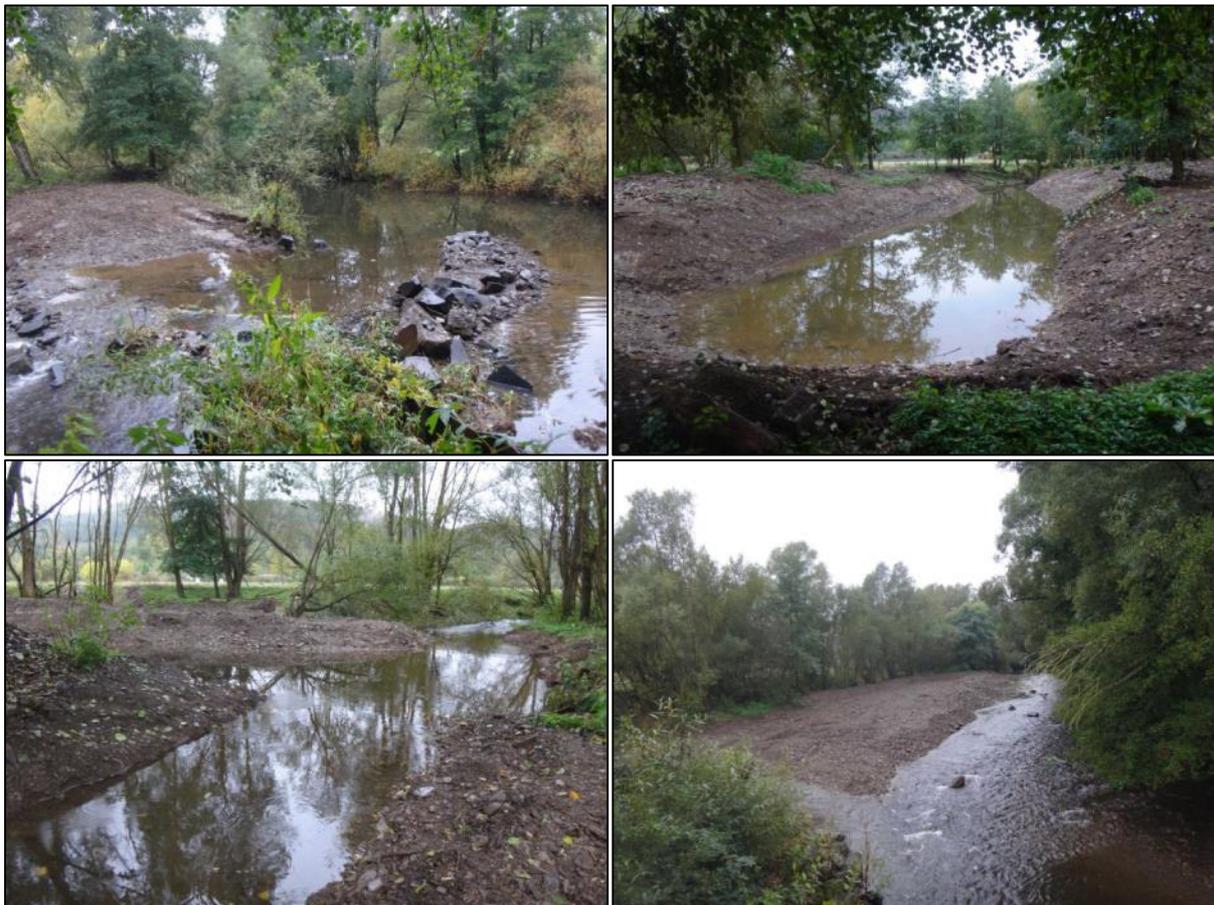
Abb. 16: Strukturierungsmaßnahmen Wallau (1). Oben links: Wiederanschluss des Nebengerinnes mit Strömunglenker an die Lahn. Oben rechts: Oberes Winterquartier auf Kiesinsel. Unten links: Unteres Winterquartier auf Insel. Unten rechts: Geschälte Kiesbank auf Insel.

Die Strukturierungsmaßnahmen im Abschnitt Wallau fanden vom 01.10. bis 13.10.2020 statt (Abb. 16 - 18). Beinahe alle Arbeiten konnten plangemäß umgesetzt werden. Lediglich auf die Strukturierungsmaßnahmen auf einer Strecke von ca. 65 m unterhalb des Holzstegs über die Lahn konnten nicht umgesetzt werden, da dort mehrere Versorgungskabel unterhalb der Lahnsohle verlegt wurden. Aus diesem Grund wurde dort auf den Rückbau der Ufersicherung und den Einbau von Bäumen und Wurzeltellern verzichtet. Erst ca. 30 m unterhalb der Furt wurde damit begonnen. Dafür wurden ein Baum und zwei Wurzelteller etwas weiter flussabwärts eingebaut als ursprünglich geplant.

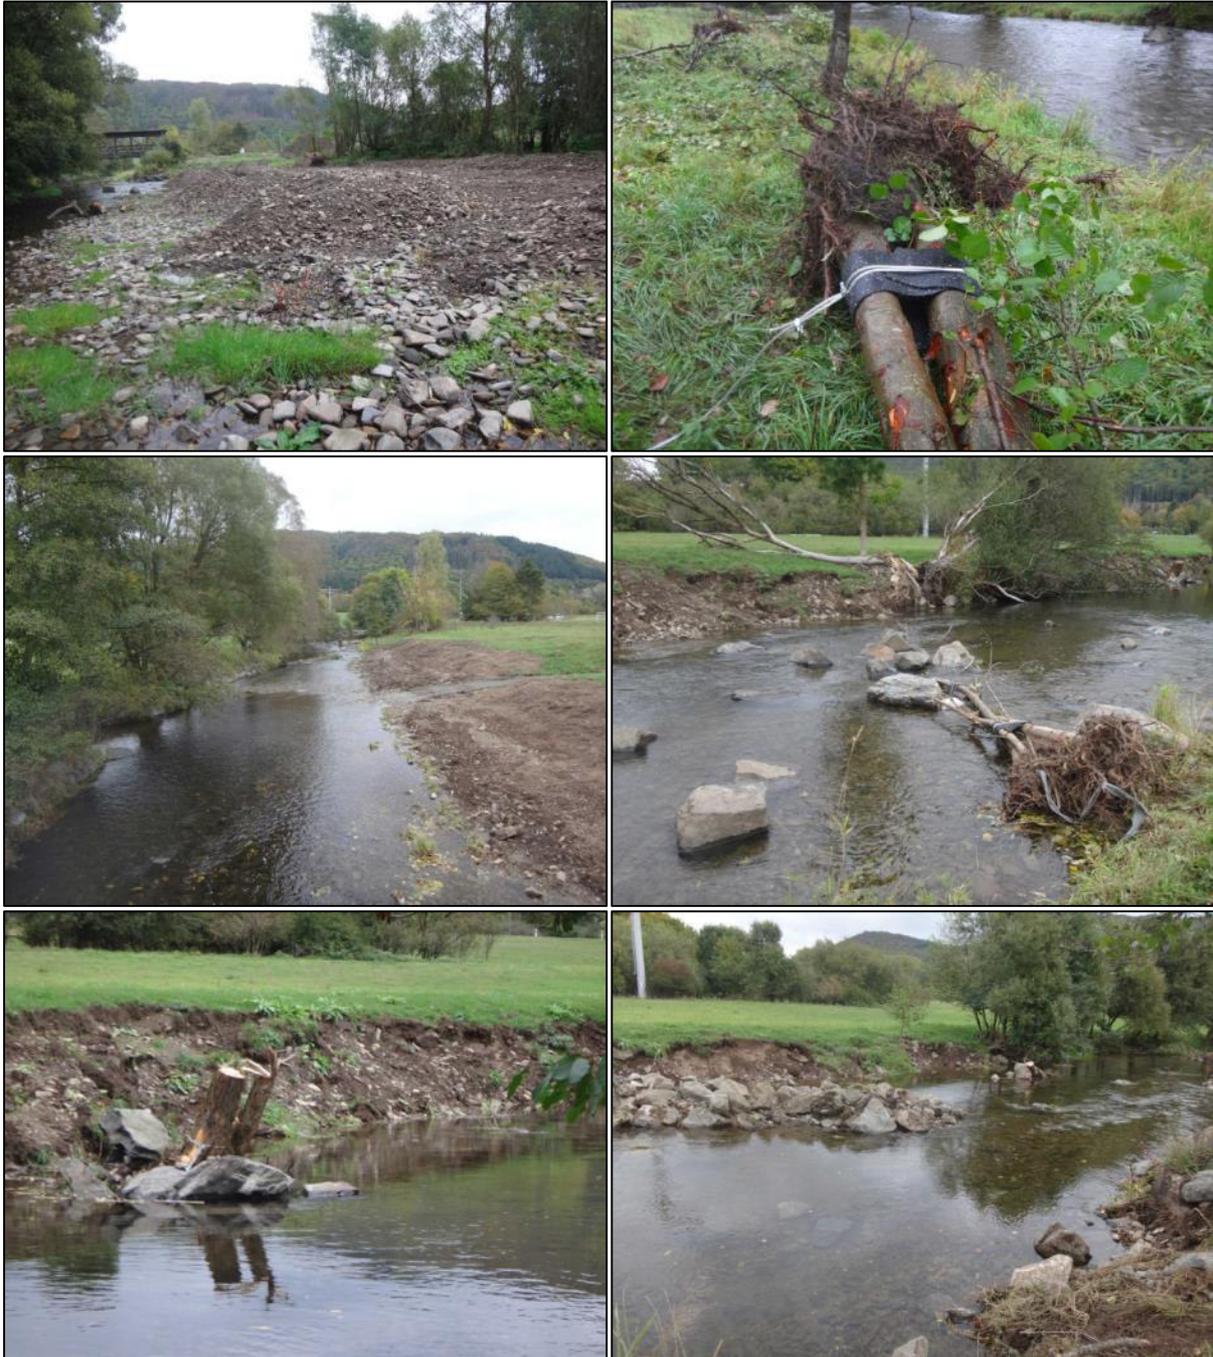
Abb. 17: Strukturierungsmaßnahmen Wallau (2). Oben links: Kiesdepots entlang des Hauptverlaufs. Oben rechts: Baumschutz an Befestigungsseil. Mitte links: Abgezogene und abgeflachte Berme unterhalb Holzsteg. Mitte rechts: Eingebaute Steine aus Uferbefestigung und Baum mit Ankersteinen. Unten links: Eingebauter Wurzelteller. Unten rechts: Buhne als Strömunglenker in unterem Nebengerinne.

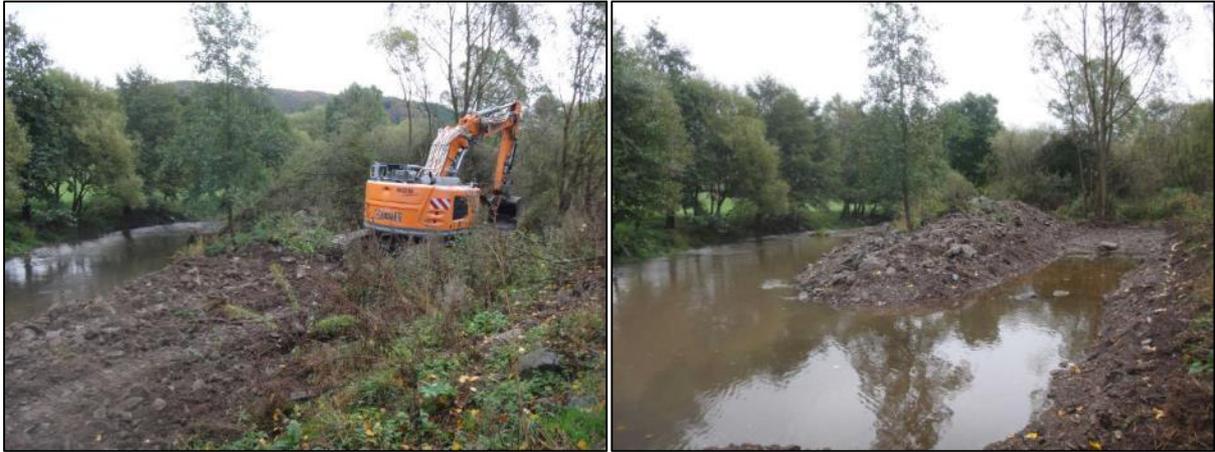
Abb. 18: Strukturierungsmaßnahmen Wallau (3). Anschluss des unteren Nebengerinnes an den Hauptverlauf der Lahn.

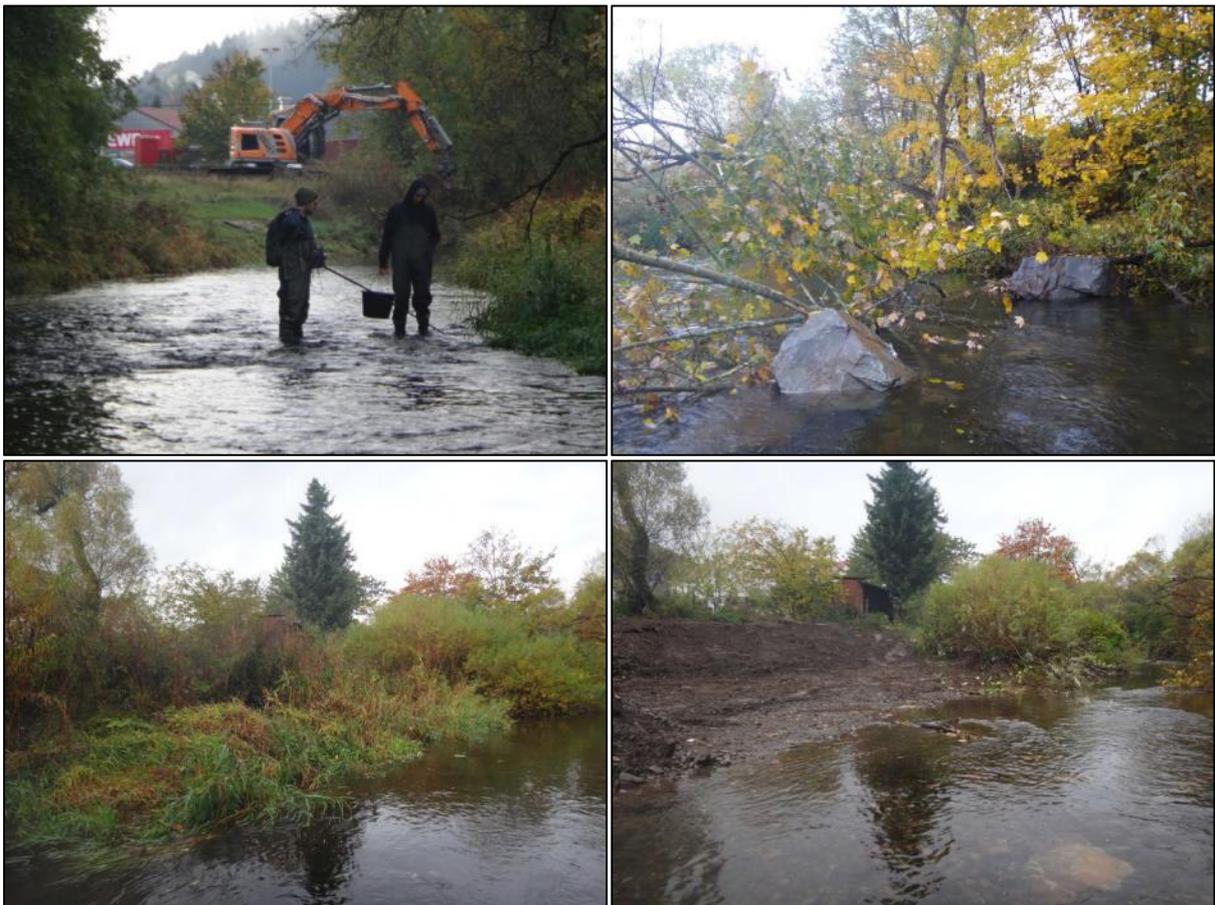
Abb. 19: Strukturierungsmaßnahmen Sachsenhausen (1). Oben links: Bauabfischung für Umsetzung der Maßnahme. Oben rechts: Eingebauter Baum mit Ankersteinen als Strömunglenker zur Kiesbank. Unten links: Kiesbank mit Bewuchs. Unten rechts: Kiesbank nach Schälung.

Die geplanten Maßnahmen in Biedenkopf Sachsenhausen wurden vom 22.10. bis 23.10.2020 umgesetzt (Abb. 19, 20).
