Planung und ökologische Baubegleitung der Umsetzung strukturverbessernder Maßnahmen in der Oberen Lahn

im Auftrag des
Unterhaltungsverbands Obere Lahn
gefördert durch das
Regierungspräsidium Gießen
Dez. 53.3 Forsten und Naturschutz
35531 Gießen

Marburg, November 2020

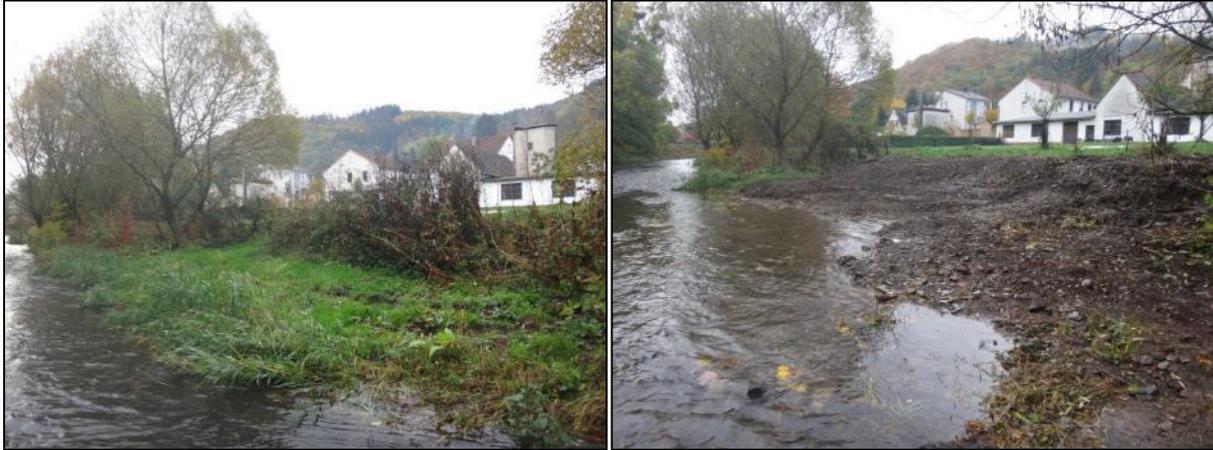
Abb. 20: Strukturierungsmaßnahmen Sachsenhausen (2). Links: Rechte Uferseite mit Bewuchs. Rechts: Rechte Uferseite abgeflacht und mit Buchten.

Da der Anfahrtsweg für den Bagger nicht wie geplant von der rechten Uferseite erfolgen konnte, sondern oberhalb des Pegels quer durch die Lahn führte, musste die Gewässerstrecke vorab mittels Elektrofischungen mehrmals geräumt werden. Alle anderen Arbeitsschritte konnten plangemäß umgesetzt werden. Der abgezogene Pflanzenbewuchs von der kleinen Kiesbank wurde entlang der Gewässerparzelle auf der rechten Uferseite verteilt.

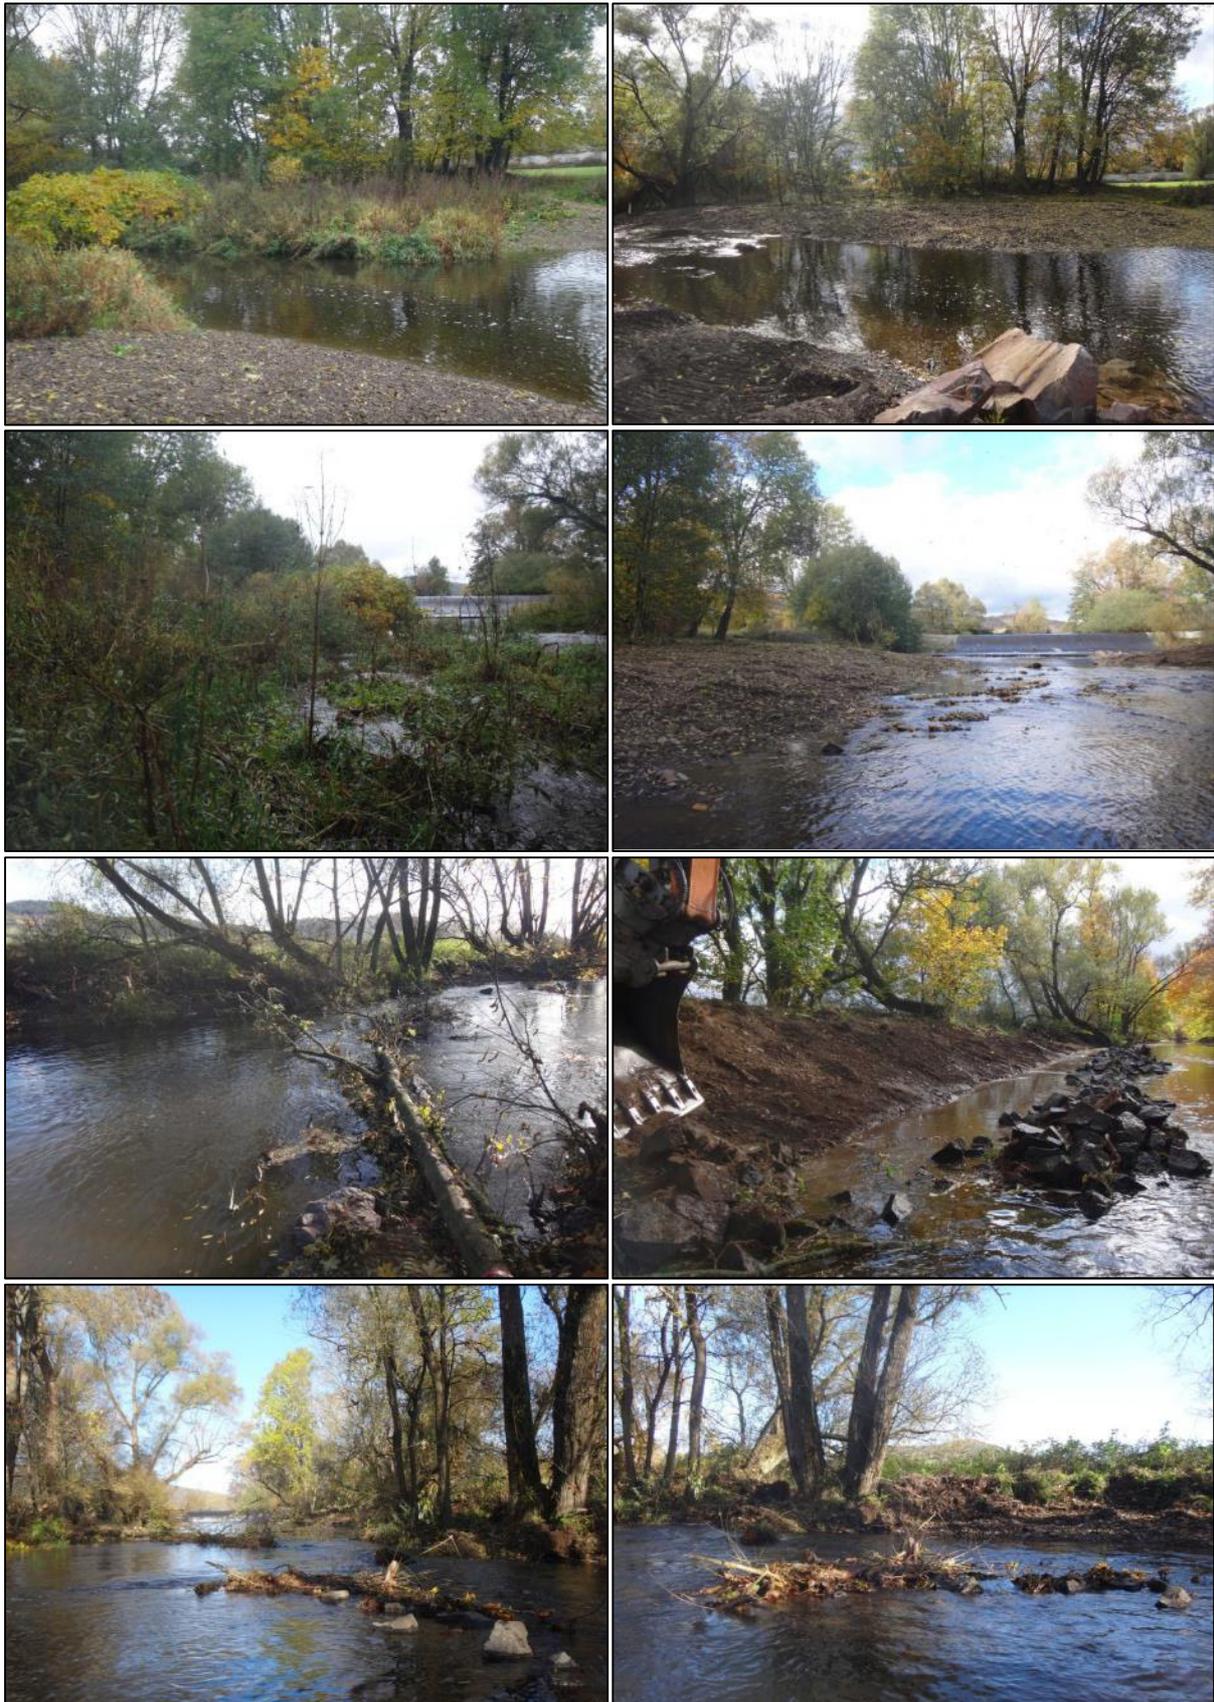
Abb. 21: Strukturierungsmaßnahmen Wilhelmshütte. Oben: Kiesbank vor und nach der Schälung. 2. Reihe: Kiesbank vor und nach Abflachung der Uferzone. 3. Reihe links: Eingebauter Baum als Deckungsstruktur. 3. Reihe rechts: Rückbau der Ufersicherung. Unten: Auf der Gewässersohle verteilte Wasserbausteine.

Unterhalb des Wehres der Wilhelmshütte wurden die geplanten Maßnahmen vom 26.10. bis 28.10.2020 vollumfänglich umgesetzt (Abb. 21, 22). Bei der Schälung der Kiesbank unterhalb des Wehres wurde darauf geachtet, dass der Japanische Knöterich (*Fallopia japonica*) vollständig ausgegraben und weit oberhalb der Wasserkante auf einen bereits bestehenden Bestand dieser Pflanze aufgelagert wurde. Damit wurde die weitere Ausbreitung dieses Neophyten durch die Maßnahmenumsetzung vermieden.

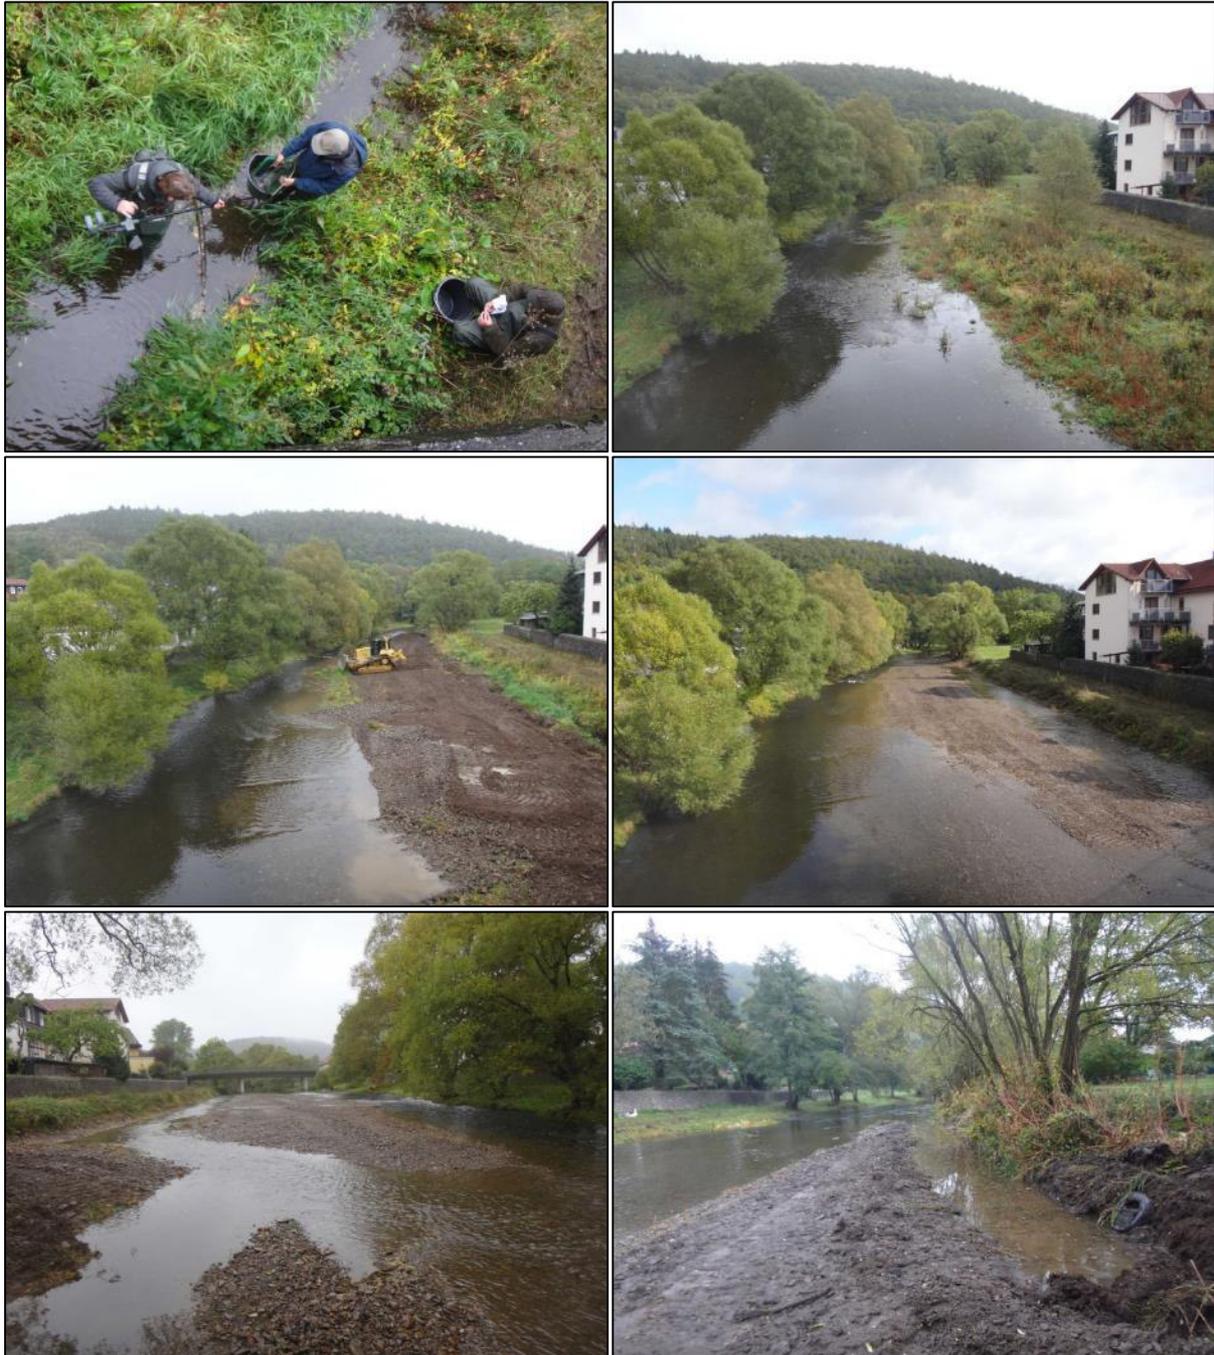
Abb. 22: Strukturierungsmaßnahmen Buchenau. Oben links: Bauabfischung vor Beginn der Maßnahme. Oben rechts: Kiesbank vor Schälung. Mitte links: Schälung der Kiesbank. Mitte rechts: Kiesbank ohne Bewuchs. Unten links: Wiederhergestelltes Gerinne auf der rechten Uferseite der Kiesbank. Unten rechts: Vertiefung Nebengerinne unterhalb Kiesbank.

Die Strukturierungsarbeiten in Buchenau dauerten vom 06.10. bis 08.10.2020 (Abb. 22). Da beim Abschieben der Kiesbank mit der Raupe auch die Nebenrinne auf der rechten Uferseite temporär verfüllt wurden, musste vorab dieser Gewässerabschnitt elektrisch abgefischt werden, um so nachhaltige Schäden an der Fischfauna zu vermeiden.

Der abgeschobene Bewuchs von der Kiesbank wurde auf der rechten Uferseite in dünner Auflage verteilt. Das Nebengerinne wurde unterhalb der Kiesbank wieder an den Hauptfluss angeschlossen. Allerdings konnte das Gerinne nicht ausreichend vertieft werden, um als Winterquartier für Fische zu dienen. Grund dafür war die Sicherung der Gewässersohle mit Steinsatz. Wie alle anderen gewässerbaulichen Maßnahmen am Ufer wurde auch diese Sohlsicherung nicht entfernt, da sich der Maßnahmenabschnitt in einer Ortslage befindet.

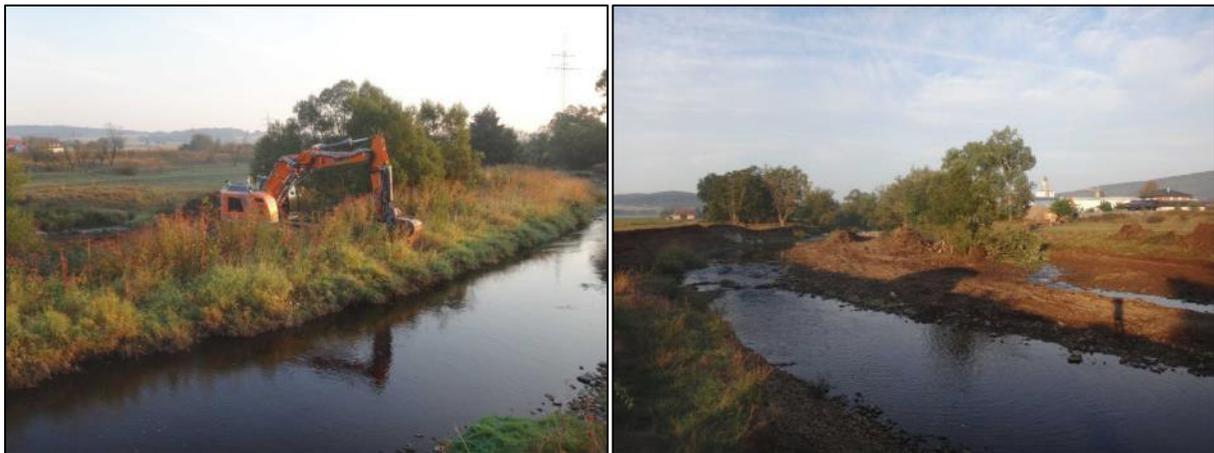
Abb. 23: Strukturierungsmaßnahmen Sterzhausen (1). Links: Kiesbank an Steilwand mit Bewuchs. Rechts: Große Mengen Erde und Feinsedimente auf der Kiesbank.

Die Umsetzung der Strukturierungsmaßnahmen in Sterzhausen fand vom 14.09. bis 30.09.2020 statt. Begonnen wurde im oberen Abschnitt mit der Schälung der Kiesbank bei gleichzeitiger Neuverteilung der im Wasser liegenden Steinen aus der ehemaligen Ufersicherung, um eine Veränderung der Abflussverteilung zwischen rechter und linker Uferseite zu erreichen (Abb. 23). Es sollte wieder ein Teilabfluss auf die linke Uferseite ermöglicht werden, um die Erosion am Steilufer der gegenüberliegenden Seite abzuschwächen (s. Kap 3.8).

Da die Lahn in diesem Abschnitt beim Abschieben des massiven Bewuchses auf der Kiesbank intensiv durch einen Bagger befahren wurde, fanden vorab Befischungen statt, um die dort vorkommenden Arten aus dem Bauabschnitt zu entfernen. Beim Entfernen der Krautschicht und der Weiden wurde festgestellt, dass sich eine dicke erdige Schicht auf der Kiesbank aufgelagert hatte. Diese wurde komplett geräumt und anschließend abtransportiert. Auf Anregung der unteren Naturschutzbehörde wurde die übrig gebliebene Kiesschicht danach komplett verteilt, damit eine bessere Umlagerung und ein verbesserter Weitertransport des Kiesel auf der Fläche bei höheren Wasserständen möglich wird. So soll durch die Initiierung einer neuen Kiesbank die Sukzession der Bank hin zu einer Insel verzögert werden. Um die Entstehung einer neuen Kiesbank auf der flach überströmten kiesigen Fläche zu erleichtern, wurden einige im Wasser liegenden Steine aus der ehemaligen Ufersicherung vom oberen Abschnitt auf die Fläche verteilt.

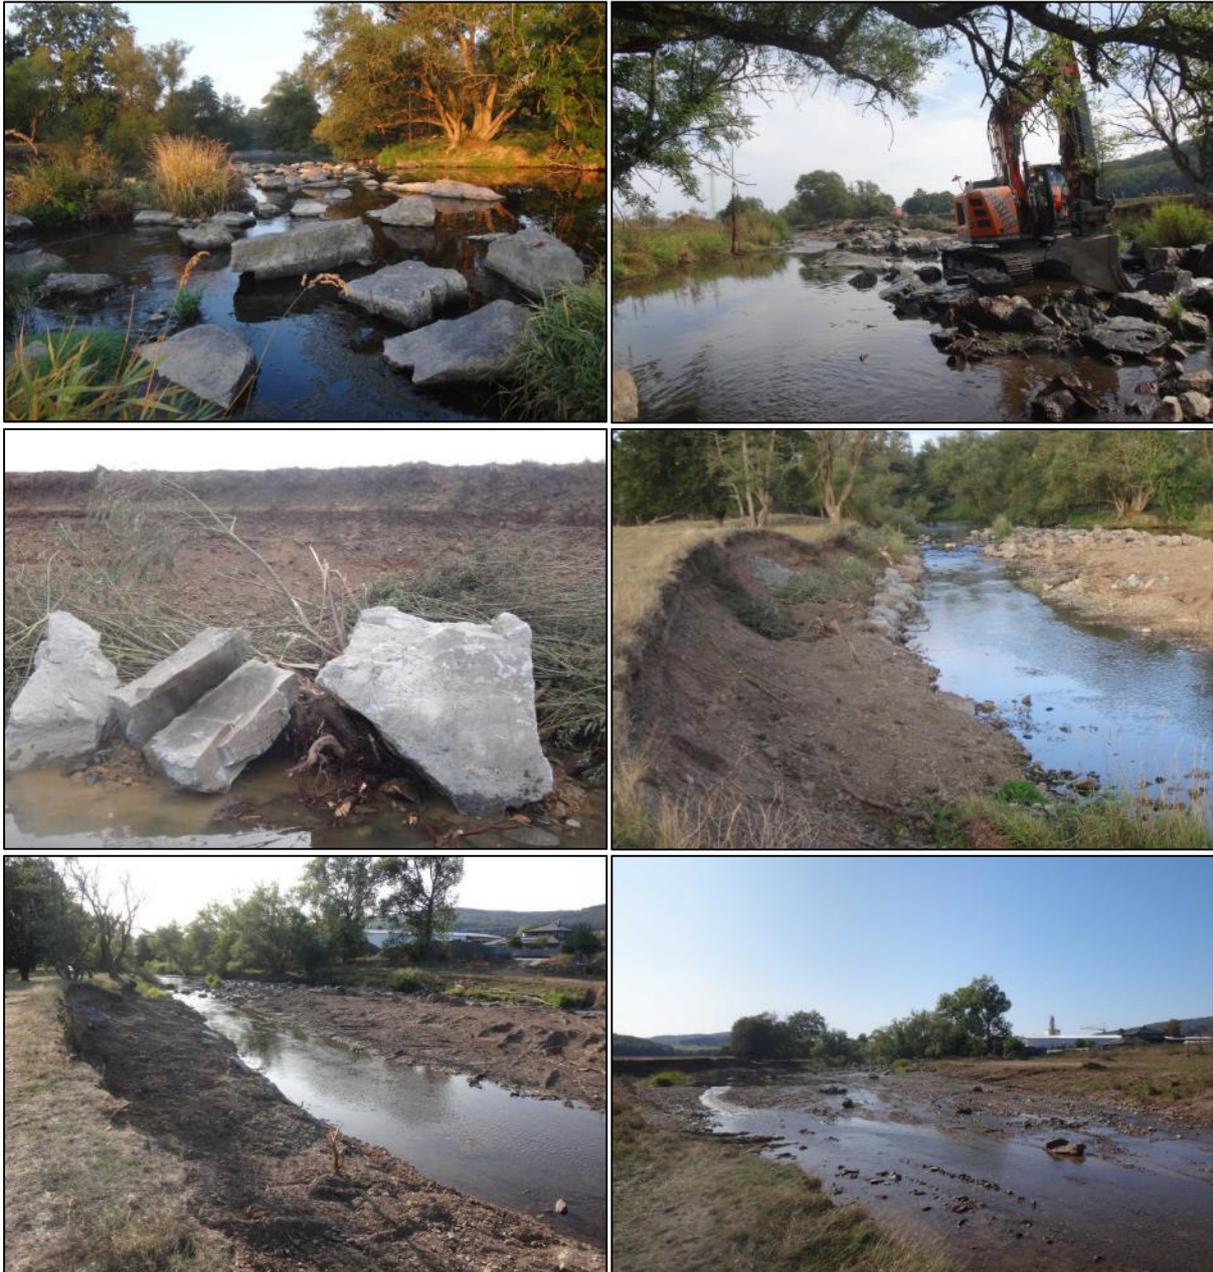
Abb. 24: Strukturierungsmaßnahmen Sterzhausen (2). Oben links: Durch Wasserbausteine verblockte Rinne auf linker Uferseite. Oben rechts: Beseitigung der WBS für verbesserten Durchfluss. Mitte links: Ufersicherung mit Weiden. Mitte rechts: Weiden und Steine werden mit Kies überdeckt. Unten links: Fertige Ufersicherung in Form einer Berme. Unten rechts: Flach überströmte Kiesfläche mit Störsteinen zur Initiierung einer neuen Kiesbank.

Zur stellenweisen, ingenieurbioologischen Ufersicherung des linken Steilufers (Abb. 24) wurden die Weidenbäume aus dem Bewuchs der Kiesbank entlang des Ufers gelegt und mit einer lose davorliegenden Steinreihe fixiert. Dabei wurde darauf geachtet, dass die Wurzeln Kontakt mit dem Wasser hatten, damit die Weiden später wieder austreiben können. Anschließend wurden die Weiden komplett mit Kies überdeckt. So wurde im oberen Drittel der Steilwand eine Berme gebaut, die ein Durchbrechen der Lahn bis zu dem nahe gelegenen Wirtschaftsweg verhindern soll, während gleichzeitig Erosion und Ausbreitung der Lahn in dem unterhalb liegenden Auenwald weiterhin möglich bleiben sollte.

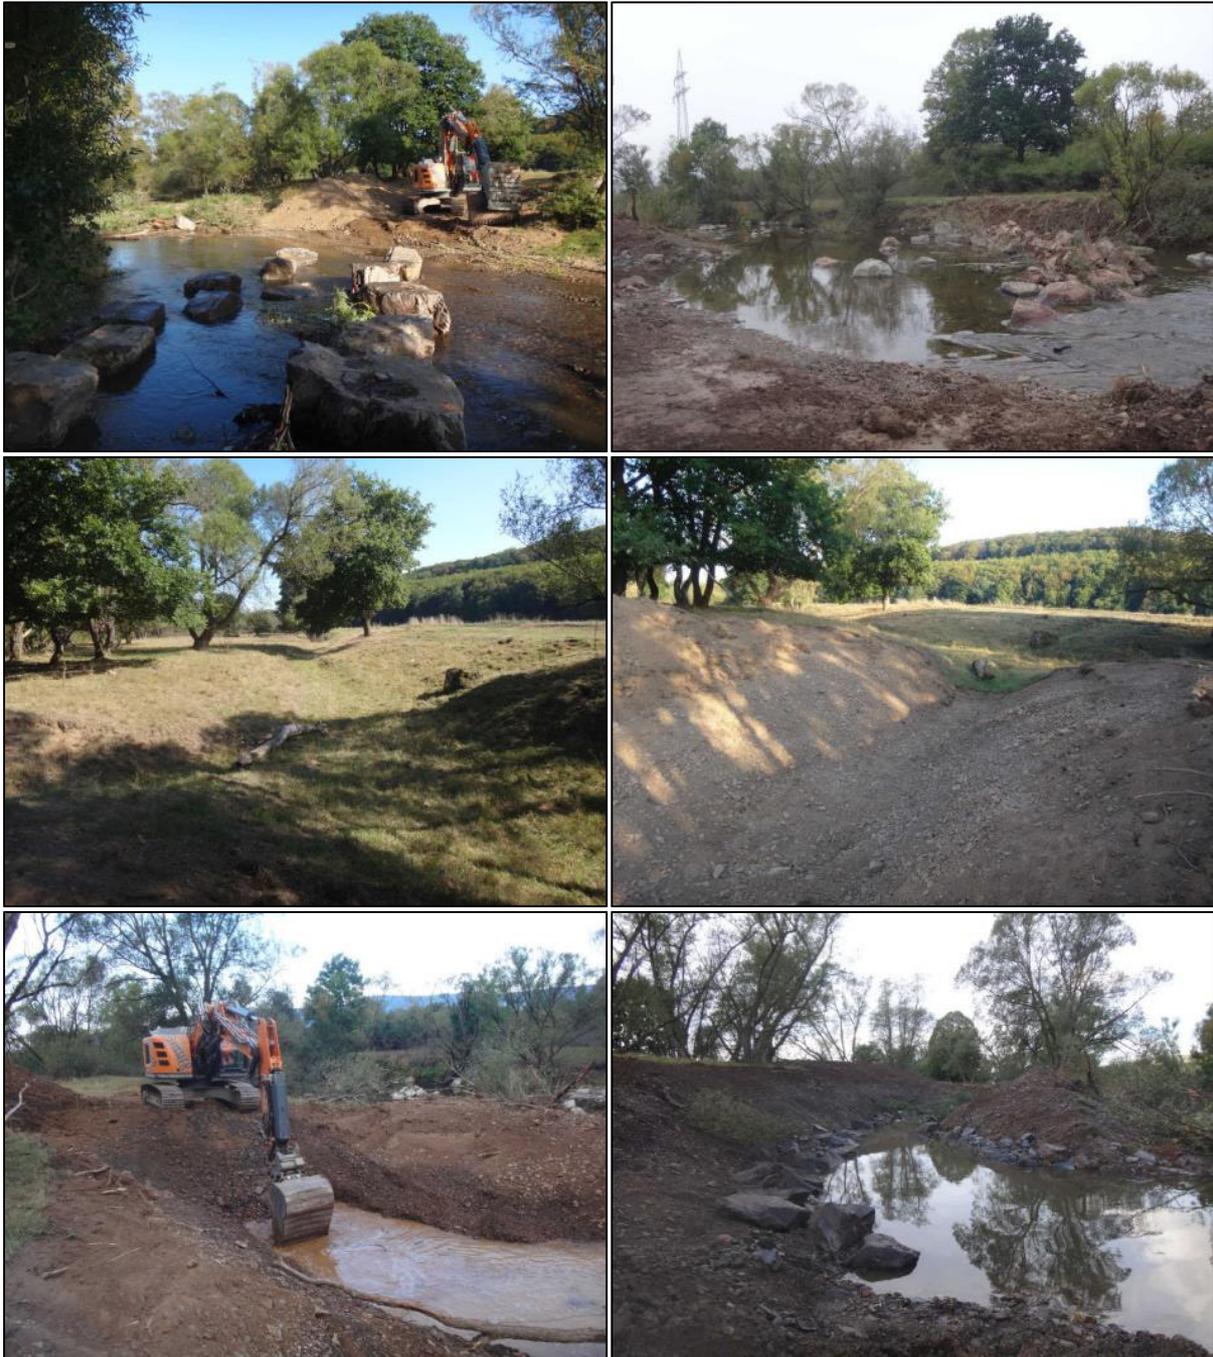
Abb. 25: Strukturierungsmaßnahmen Sterzhausen (3). Oben links: Bau einer Bühne. Oben rechts: Fertige Bühne. Mitte links: Furkationsrinne vor Anschluss an Hauptfluss. Mitte rechts: Anschluss Furkationsrinne. Unten links: Vertiefung des Winterquartiers. Unten rechts: Fertiges Winterquartier.

Zum Bau der beiden Bühnen unterhalb der Steilwand (Abb. 25) wurde zusätzliches Steinmaterial angeliefert. Die Bühnen wurden nicht in massiver Weise gebaut, sondern sollten später mit Weiden bewachsen sein. Dazu wurden zwei Steinreihen mit großen Lücken parallel zueinander als Strömunglenker in die Lahn gebaut. Der Zwischenraum wurde mit Weidengebüsch kleineren Steinen und Kies aufgefüllt und anschließend mit größeren Steinen überdeckt. Um die Form der Bühnen aufzulösen, wurden abschließen größere Störsteine vor und hinter jeder Bühne platziert.

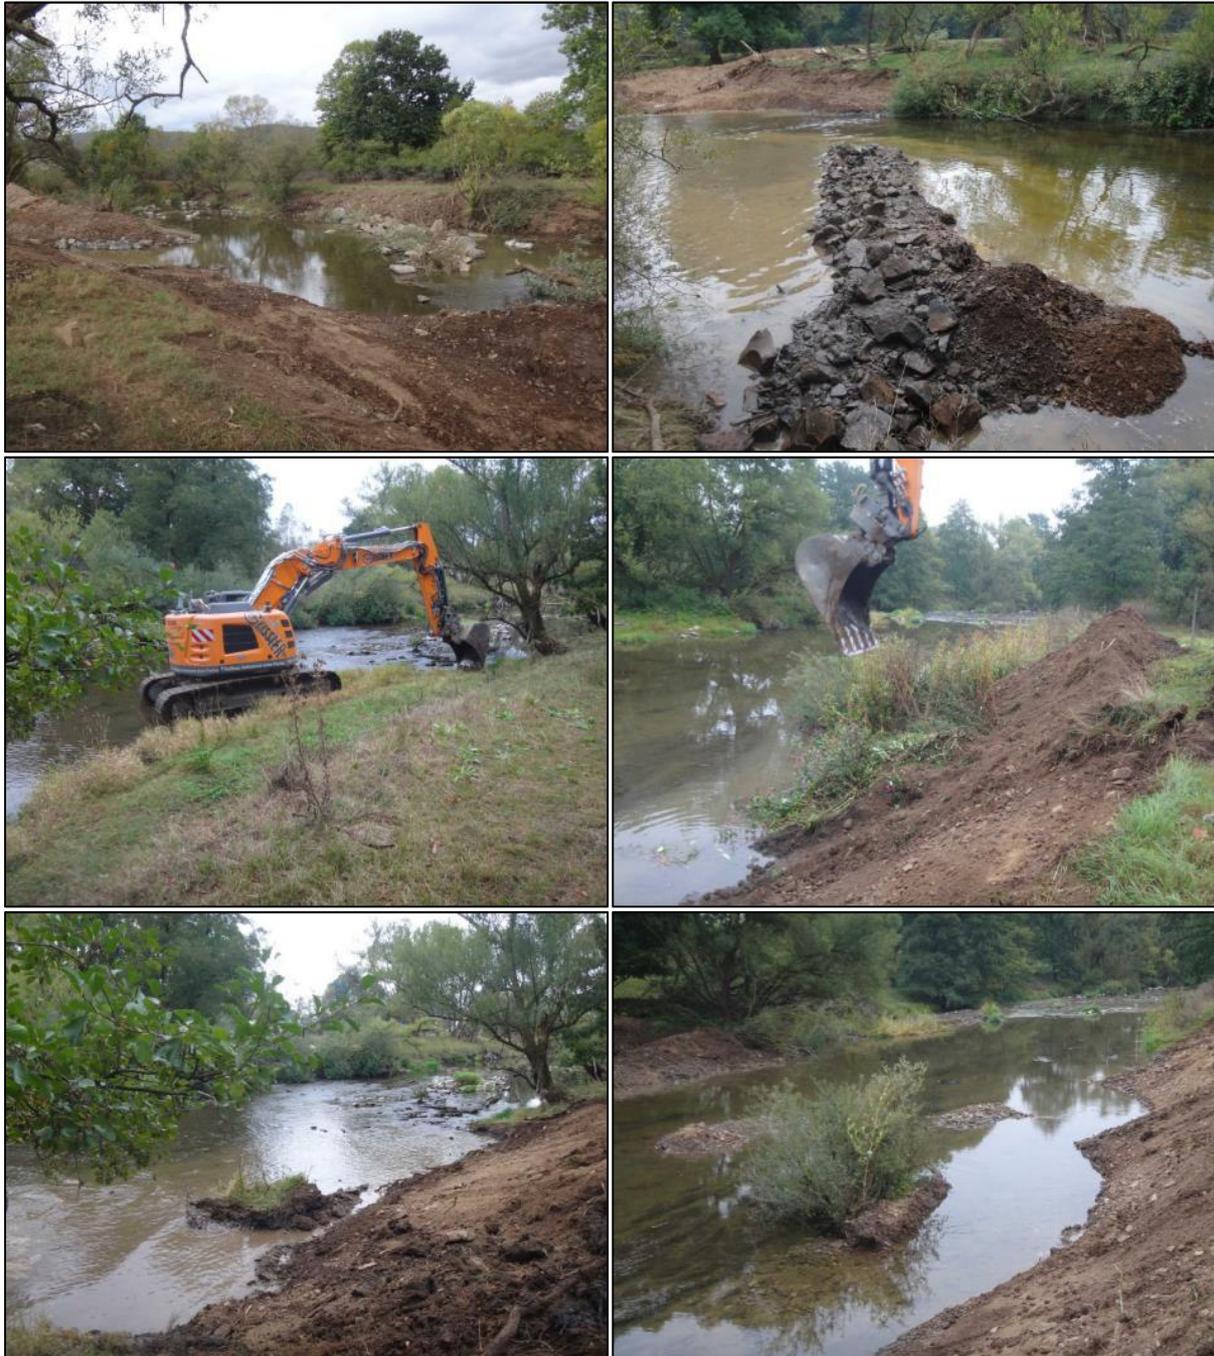
Abb. 26: Strukturierungsmaßnahmen Sterzhausen (4). Oben links: Fertige Buhne mit Winterquartier. Oben rechts: Eingebaute Weide als Strömunglenker. Mitte: Ufer vor Abflachung. Unten: Abgeflachtes Ufer.

Gegenüber der ersten Buhne unterhalb der Kiesbank wurde ein bestehendes Furkationsgerinne auf ca. 15 m auf der rechten Uferseite wieder angeschlossen. Gegenüber der zweiten Buhne unterhalb der Bank wurde das Ufer abgeflacht, um langfristig eine Auflösung des geradlinigen Verlaufs der Lahn in diesem Abschnitt zu erzeugen. Aus demselben Grund wurden zusätzlich zwei Weiden als Strömunglenker wechselseitig eingebaut, wobei die jeweils gegenüberliegenden abgeflacht wurden (Abb. 26).

Da Weidenbäume sehr leicht brechen, und dadurch die strömungslenkende Wirkung nicht mehr gegeben ist, wurden beide Bäume mit einer davor und dahinterliegenden Reihe Steine fixiert und anschließend mit Kies so überdeckt, dass ein Austreiben der Weiden möglich blieb. Weiterhin wurde plangemäß das Winterquartier vertieft, erweitert und mit einer losen Reihe größerer Steine und Totholz am Ufer gegen Hangrutschungen gesichert. Mit dem Abflachen von Ufern und dem Anlegen von Buchten wurden die restlichen Maßnahmen in diesem Abschnitt umgesetzt.

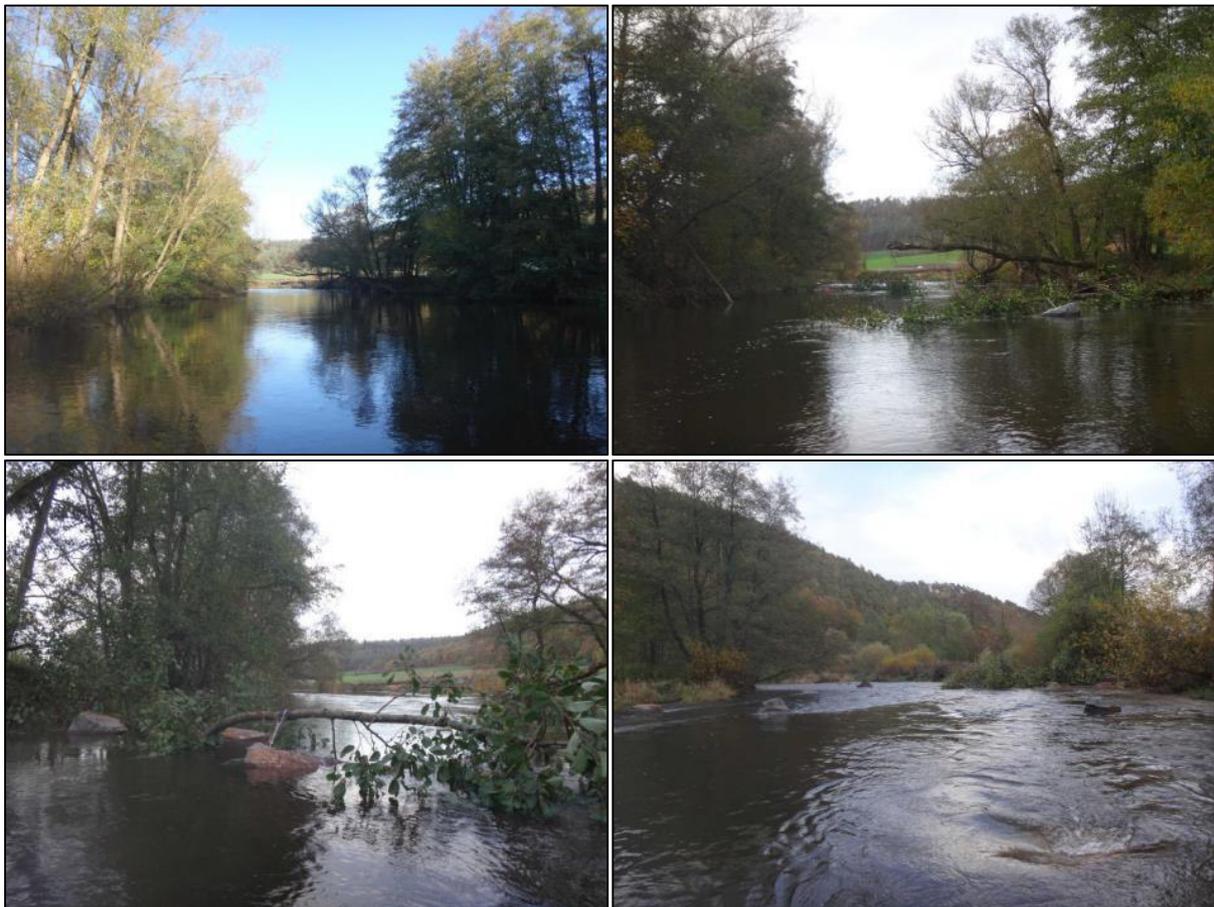
Abb. 27: Strukturierungsmaßnahmen Cölber Furkation. Oben links: Abschnitt vor Einbau Bäume. Oben rechts: Abschnitt nach Einbau Bäume. Unten links: Baum mit Ankersteinen. Unten rechts: Vielfältige Strömungsmuster nach Einbau von Steinen.

Die Maßnahmen an der Cölber Furkation wurden am 03.11.2020 vollständig umgesetzt (Abb. 28). Die Anfahrt des Baggers erfolgte, anders als geplant, von der rechten Uferseite aus über eine Wiese. Aus Platzgründen konnte der Sattelschlepper mit dem Bagger die Feldwege auf der linken Uferseite nicht nutzen.

Die vier vorab markierten Bäume konnten plangemäß als Deckungsstrukturen oberhalb der Furkation in das Gewässer eingebaut werden. Zusätzlich wurden große Steine auf der Gewässersohle verteilt, um die Strömungsdiversität in diesem Abschnitt der Lahn zu erhöhen.
