Anlage 26: Staustufe Dorlar

26 Staustufe Dorlar

Abschätzung von Wirkungszusammenhängen
und Möglichkeiten einer Staulegung an der Lahn
Teil 1: Nutzungen

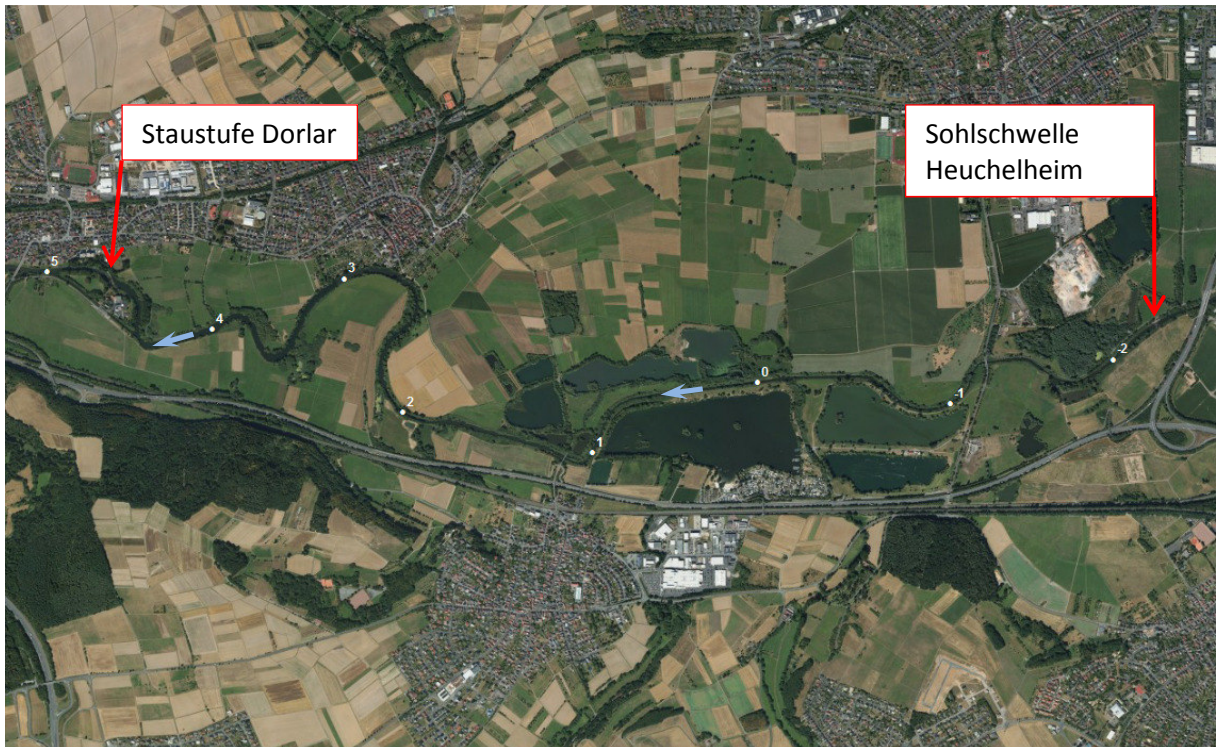
Abbildung 26-1: Luftbild Staustufe Dorlar gesamt, Quelle Luftbilder: Bundesamt für Kartographie und Geodäsie

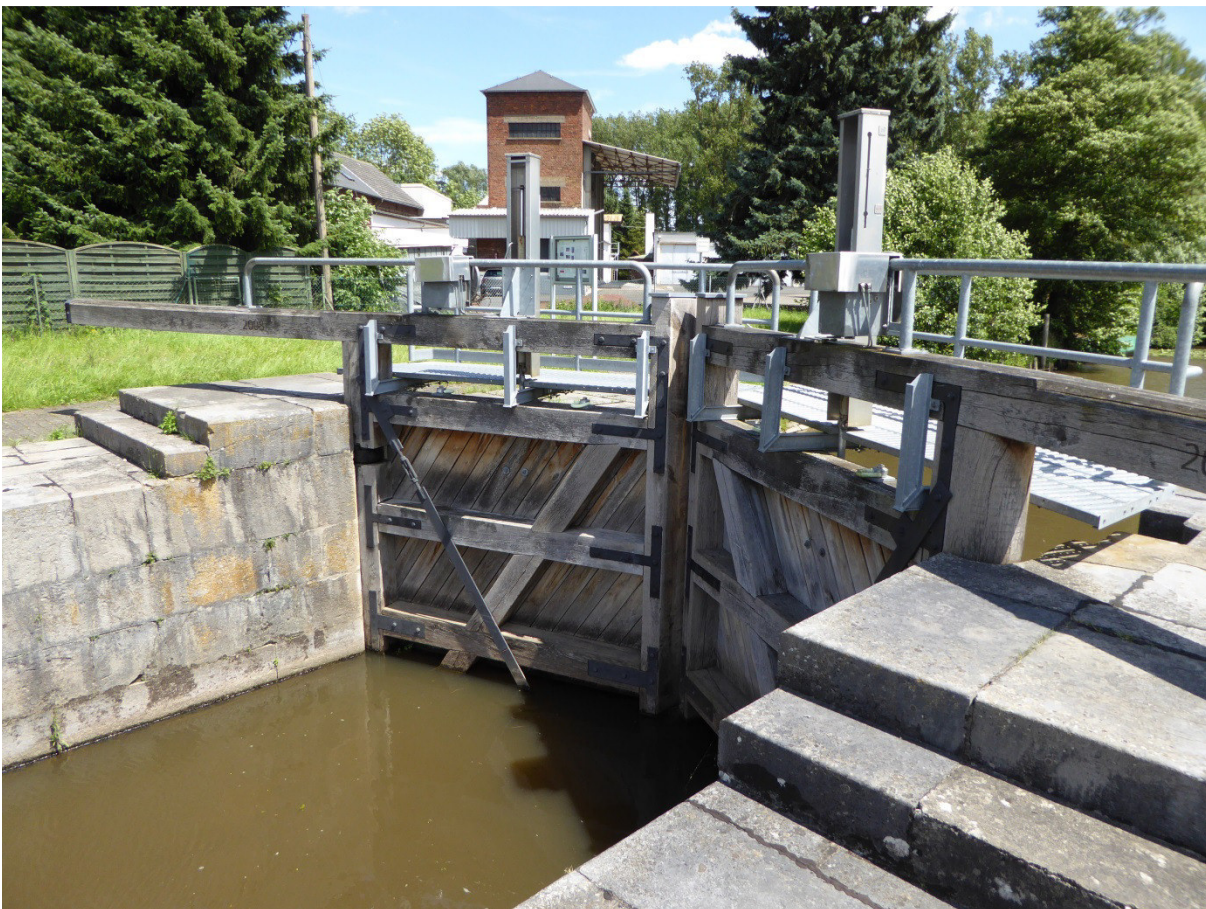
Abbildung 26-4: Obertor Schleuse Dorlar, Quelle: WSA Koblenz

Denkmalschutz: Im Bereich der Stauhaltung befinden sich sowohl Kultur- als auch Naturdenkmäler (vgl. Anlage 26.3). Die Schleuse inklusive ehemaligem Schleusenwärterhaus und angrenzender Wasseroberfläche stehen unter Denkmalschutz. In Abstimmung mit der zuständigen Denkmalschutzbehörde wurde 2008 das marode Obertor aus Holz durch ein neues Holzstammtor nach historischem Vorbild ersetzt. Es ist das letzte Holztor an der Lahn, an allen anderen Schleusen wurden mittlerweile Stamtore aus Stahl eingebaut.
