Anlage 5: Staustufe Dausenau

5 Staustufe Dausenau

Abschätzung von Wirkungszusammenhängen
und Möglichkeiten einer Staulegung an der Lahn
Teil 1: Nutzungen

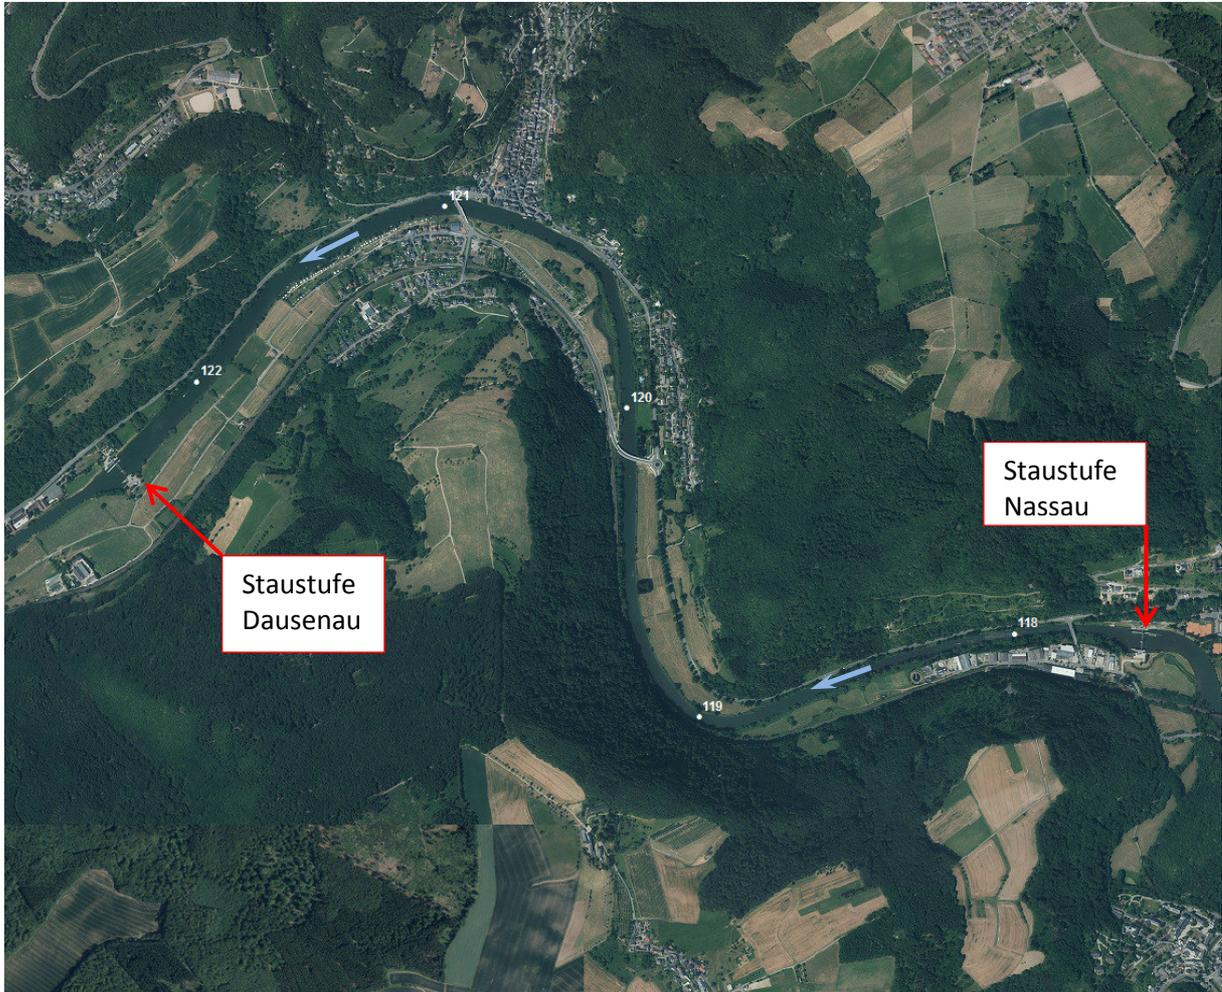
Abbildung 5-1: Luftbild Staustufe Dausenau gesamt, Quelle Luftbilder: Bundesamt für Kartographie und Geodäsie

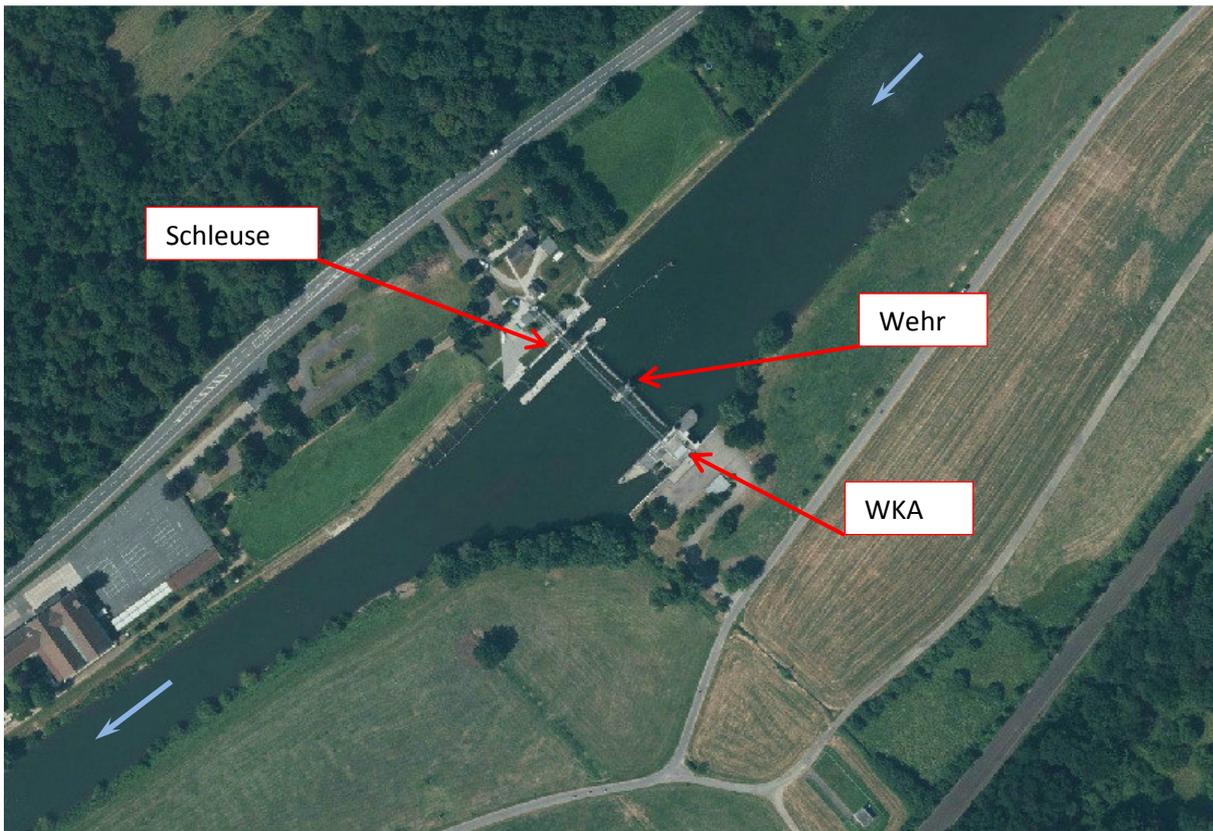
Abbildung 5-2: Luftbild Staustufe Dausenau, Quelle Luftbilder: Bundesamt für Kartographie und Geodäsie

Tabelle 5-2: Angaben zu Wehranlage und Schleuse Dausenau

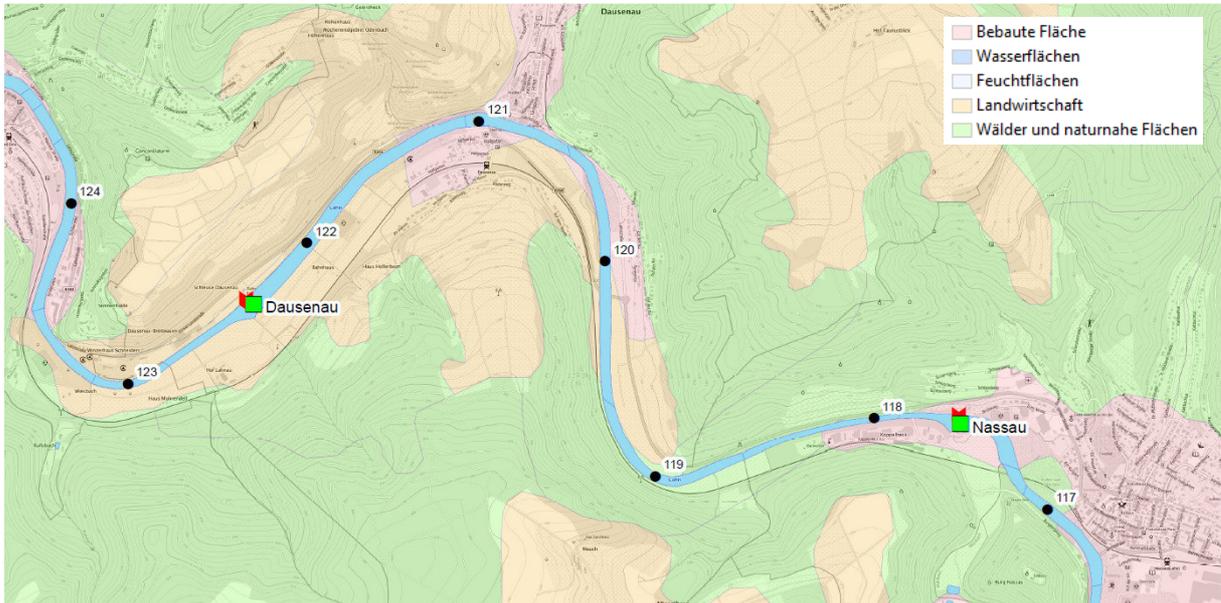
Abbildung 5-3: Landnutzung im Bereich der Stauhaltung Dausenau (Corine-Daten 2006), Quelle: GeoBasis-DE / BKG 2017

Der Bereich der Stauhaltung Dausenau wird hauptsächlich durch landwirtschaftlich genutzte Flächen (Grünland) geprägt (siehe auch [Anlage 5.1](#)). Im mittleren Bereich der Stauhaltung erstreckt sich die Ortsgemeinde Dausenau entlang der Lahn.

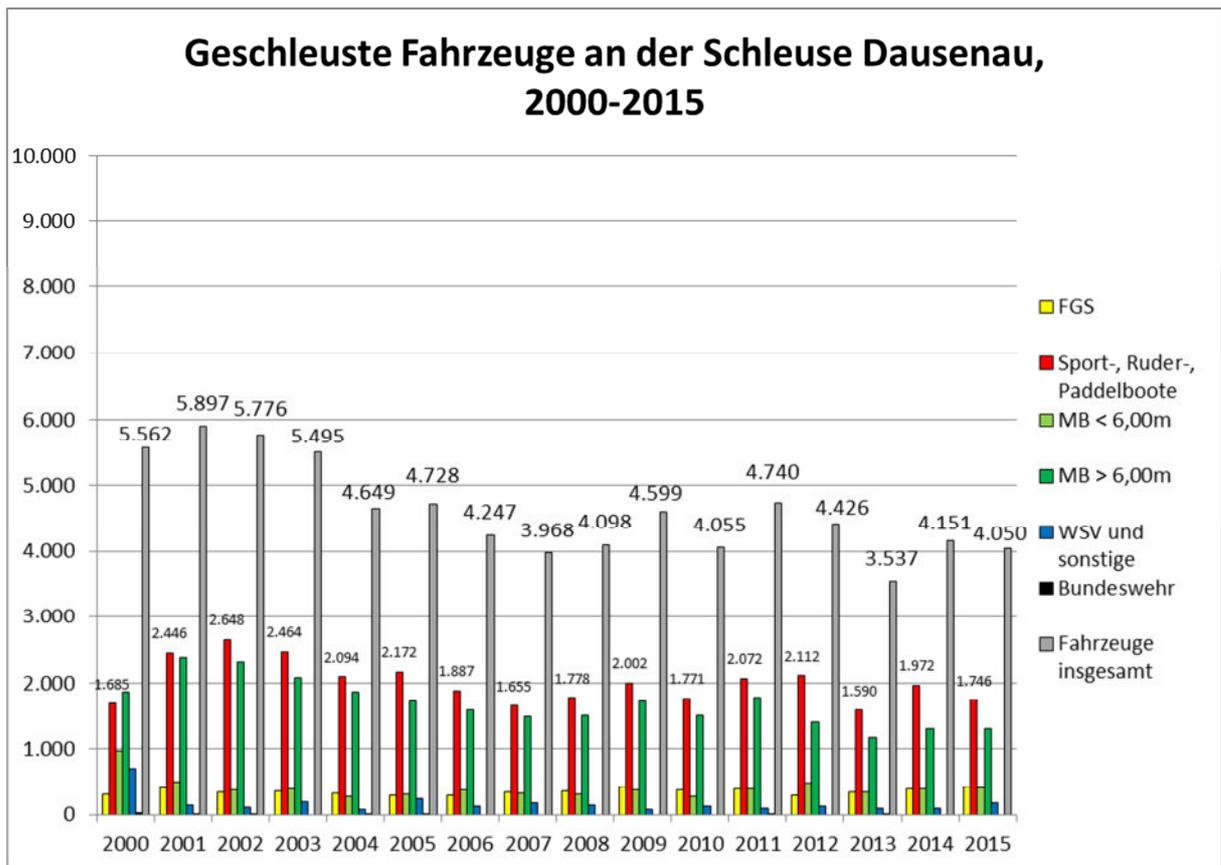
Abbildung 5-5: Entwicklung der geschleusten Fahrzeuge an der Schleuse Dausenau (2000 bis 2015)

Fahrgastschiffe und andere Motorboote: Die Schleuse Dausenau ist die fünfte von insgesamt 12 Schleusen auf dem Weg vom Rhein hinauf bis Limburg. Die Frequentierung ist jedoch seit dem Jahr 2001 kontinuierlich zurückgegangen (von rd. 3.500 geschleusten Motorbooten im Jahr 2001 auf rd. 2.300 im Jahr 2015, d.h. ein Rückgang um rd. 34%, siehe Abbildung 5-5). Die Stauhaltung wird zurzeit von zwei Fahrgastunternehmen befahren. Weitere Fahrgastunternehmen, die ausschließlich weiter oberhalb gelegene Gewässerabschnitte befahren, müssen gelegentlich auch die Stauhaltung Scheidt durchfahren, um mit ihren Schiffen Werften am Rhein anzusteuern. Die Befahrbarkeit der Stauhaltung durch Fahrgastschiffe und weitere Motorboote wird nach Staulegung nicht mehr gegeben sein. Eine Staulegung ist in dieser Unterkategorie somit als **sehr problematisch** zu bewerten.

Muskelbetriebene Boote: Auch von muskelbetriebenen Booten (hauptsächlich Kanus und Ruderboote) wird die Schleuse Dausenau genutzt. Die Frequentierung ist jedoch seit dem Jahr 2002 kontinuierlich zurückgegangen (von rd. 2.600 geschleusten muskelbetriebenen Fahrzeugen im Jahr 2002 auf rd. 1.800 im Jahr 2015, d.h. ein Rückgang um rd. 30%, siehe Abbildung 5-5). Die Befahrbarkeit der Stauhaltung wird nach einer Staulegung für diese Nutzergruppe unter anderen Randbedingungen auch weiterhin gegeben sein, wobei sich insbesondere für die Ruderer die Verhältnisse verschlechtern würden. Eine Staulegung ist in dieser Unterkategorie somit als **problematisch** zu bewerten.
