Auswirkungen von genehmigungsfreien strukturverbessernden Maßnahmen auf die Bestände von Äsche und Nase in der Oberen Lahn

Dr. Dirk Hübner, Dipl. Biol. Roman Fricke & Dipl. Biol. Theresa Graf

**Maßnahmen zur Stützung der Bestände der kieslaichenden
Fischarten Äsche und Nase in der Oberen Lahn**
LIFE14 IPE/DE/022_C7B/D4

- Abschlussbericht -
Studie im Auftrag des Landes Hessen, vertreten durch das Regierungspräsidium Gießen,
Abteilung Ländlicher Raum, Forsten, Natur- und Verbraucherschutz
Marburg, 2022

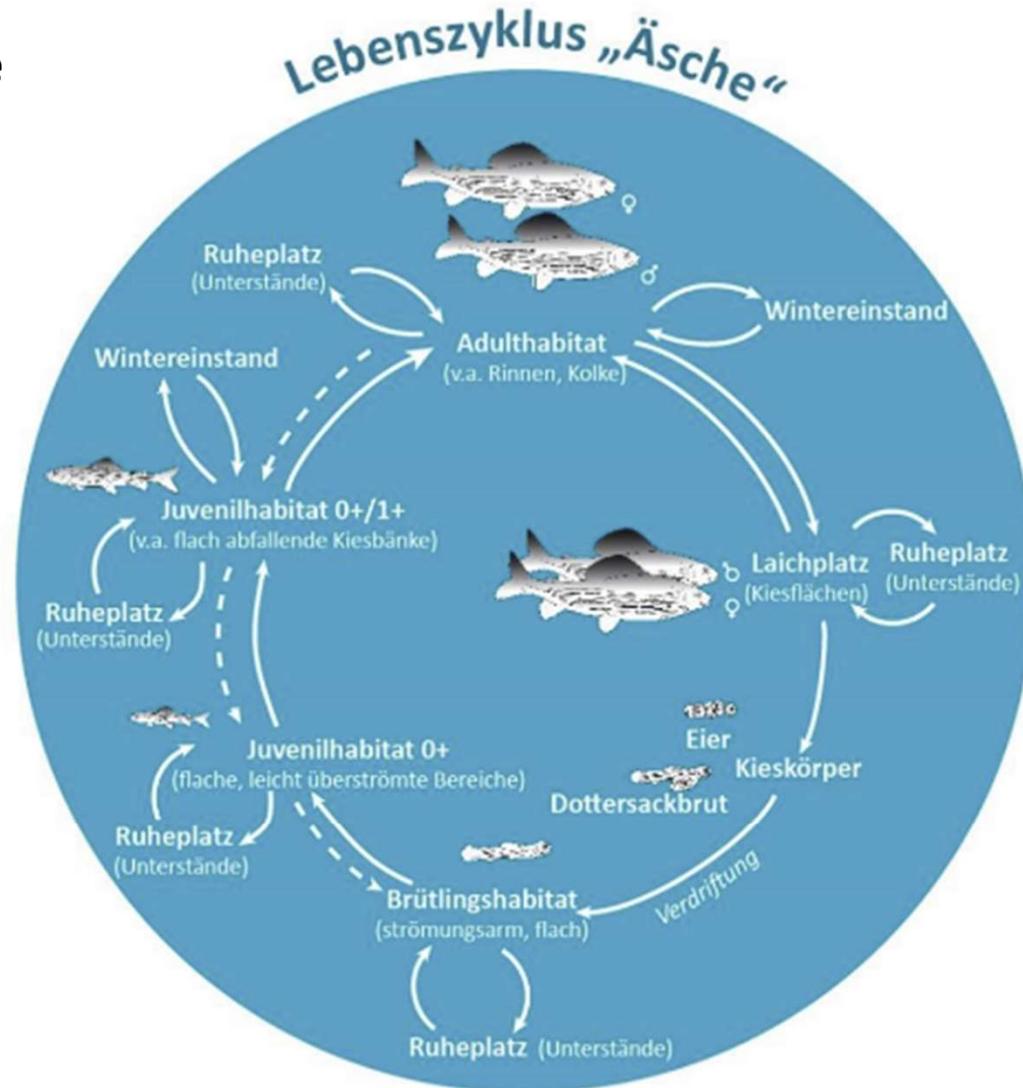
Abb. 3-1: Schematische Darstellung des Lebenszyklus der Äsche. Pfeile zeigen den Wechsel zwischen verschiedenen Teilhabitaten, gestrichelte Pfeile sollen seltener vorkommende Ortswechsel darstellen.

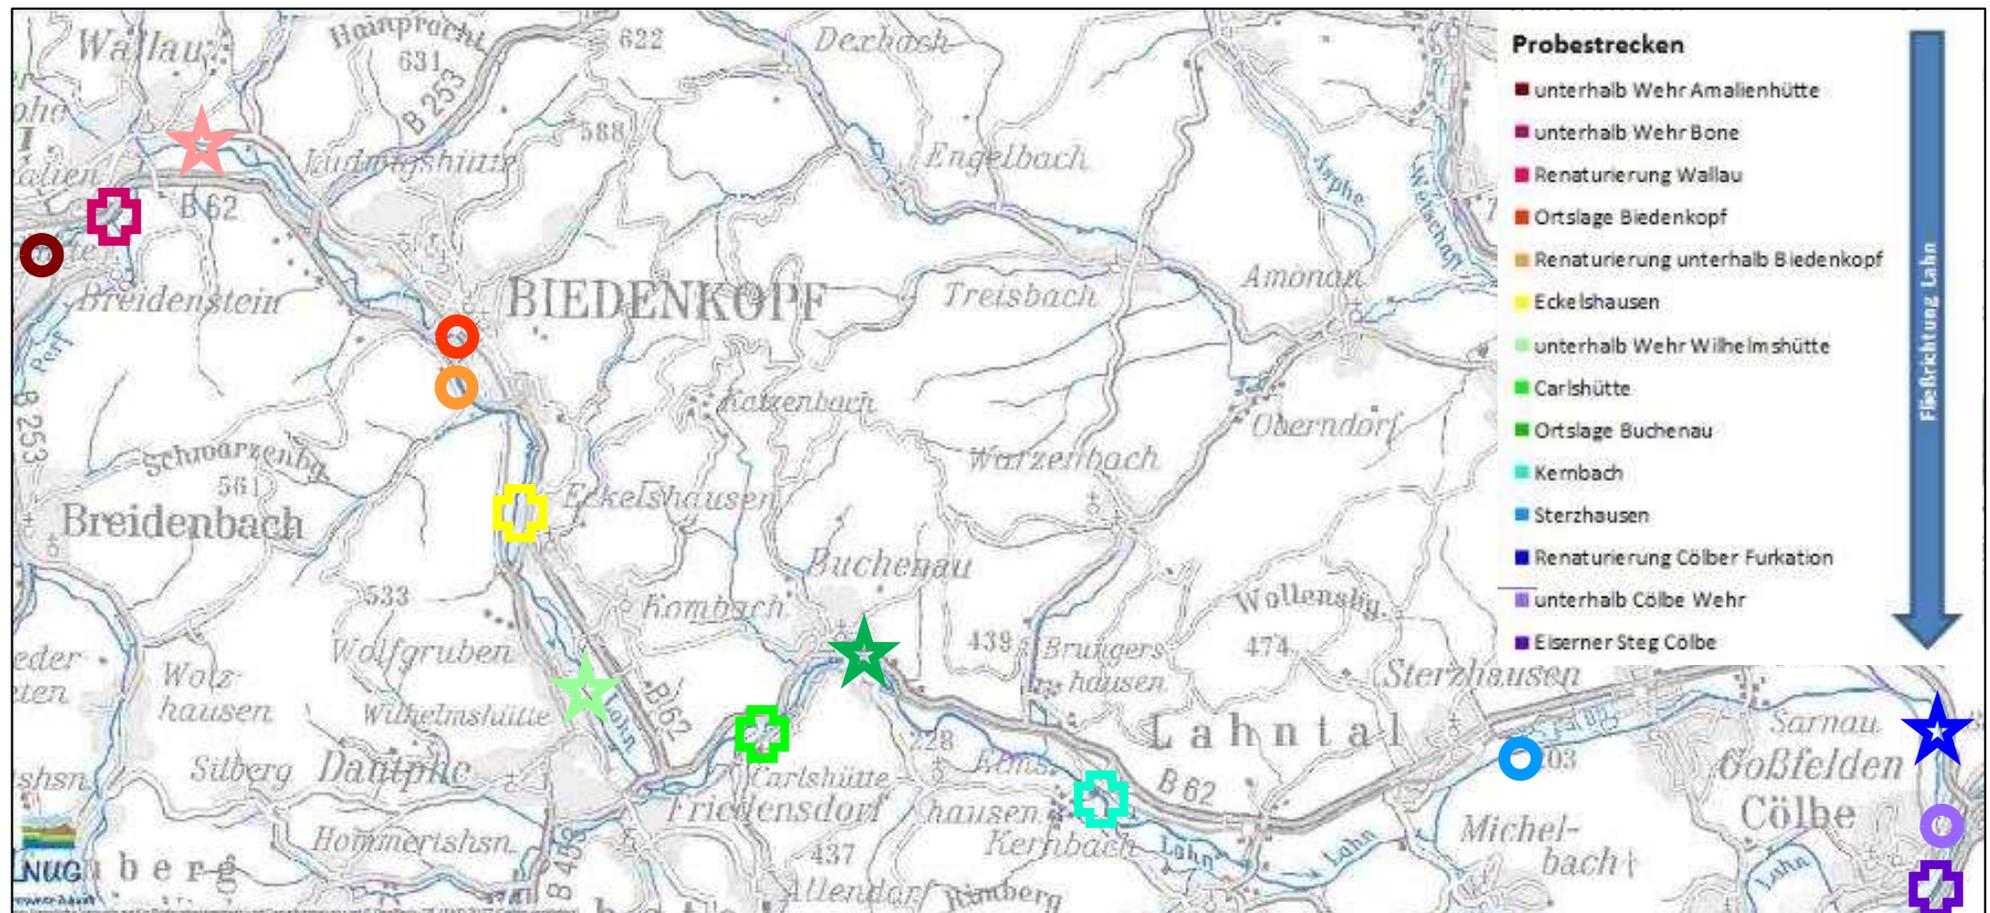
Probestrecken in der oberen Lahn – jährliche Datenaufnahme (5 Jahre 2017-2021)

- ★ Bestandserfassung, Laichfischbestand, Larven, Reproduktionserfolg, Substrat, Interstitialparameter
- Bestandserfassung, Laichfischbestand, Larven, Reproduktionserfolg, Substrat
- ⊕ Bestandserfassung

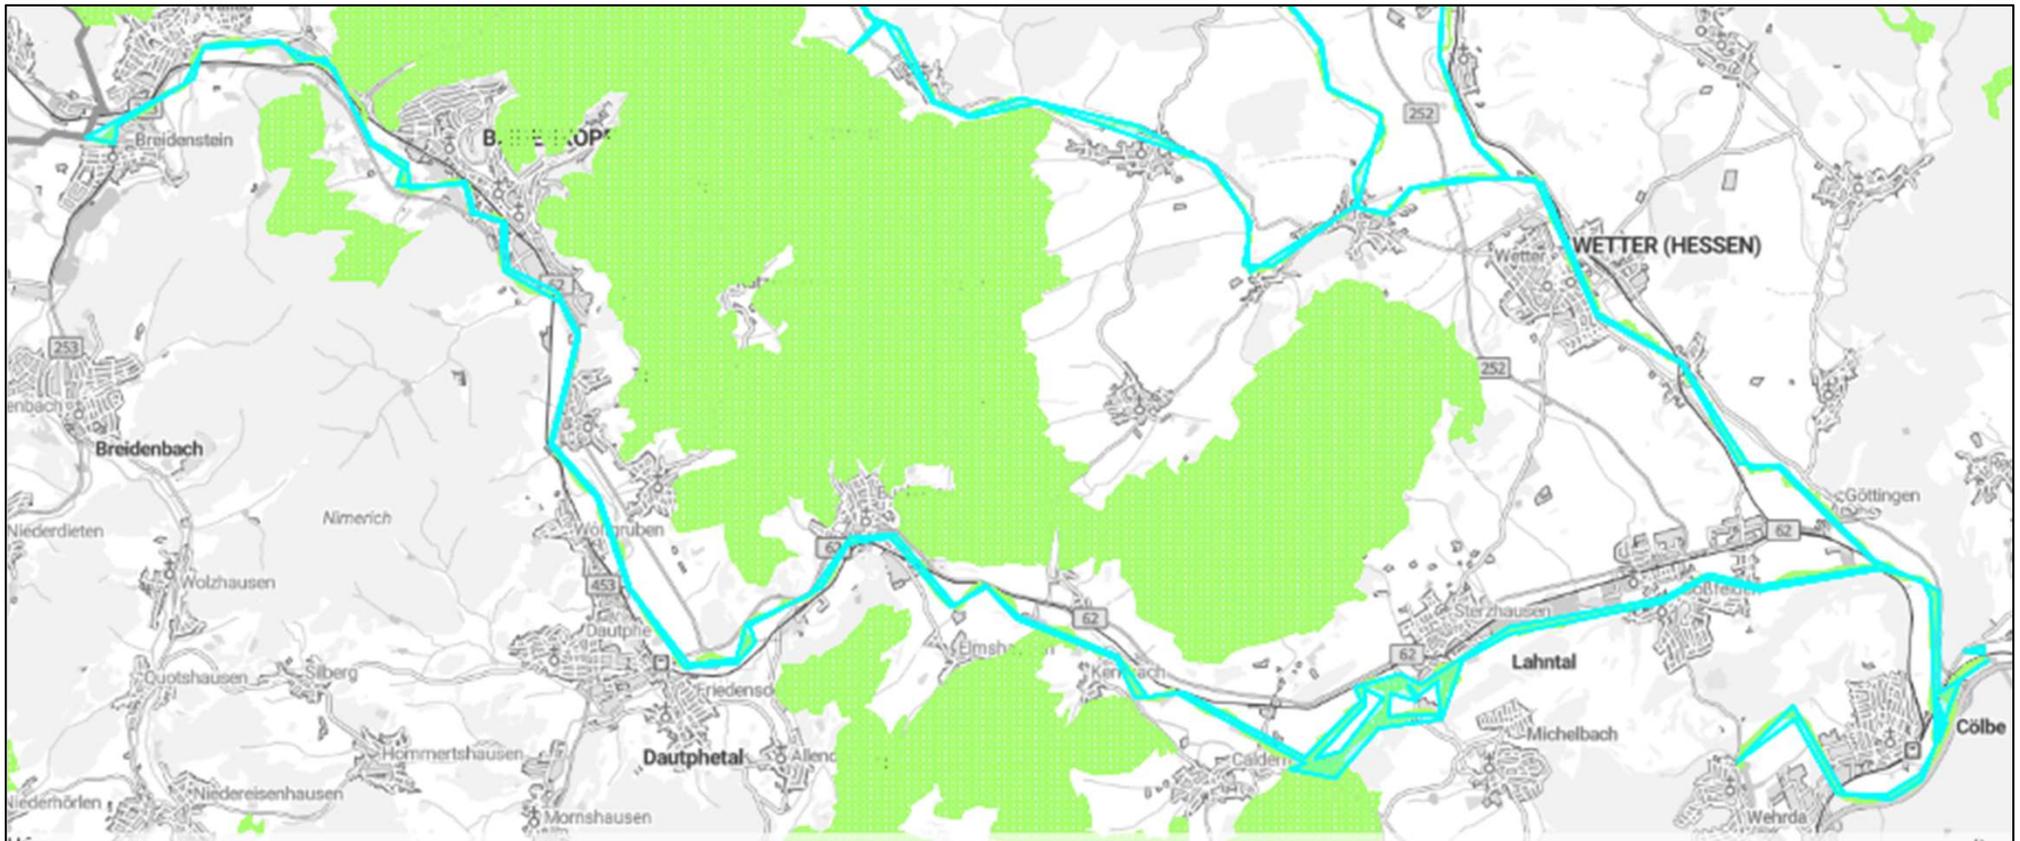
Untersuchungsgebiet – Lahn im Bereich des FFH-Gebiets „Obere Lahn und Wetschaft mit Nebengewässern“

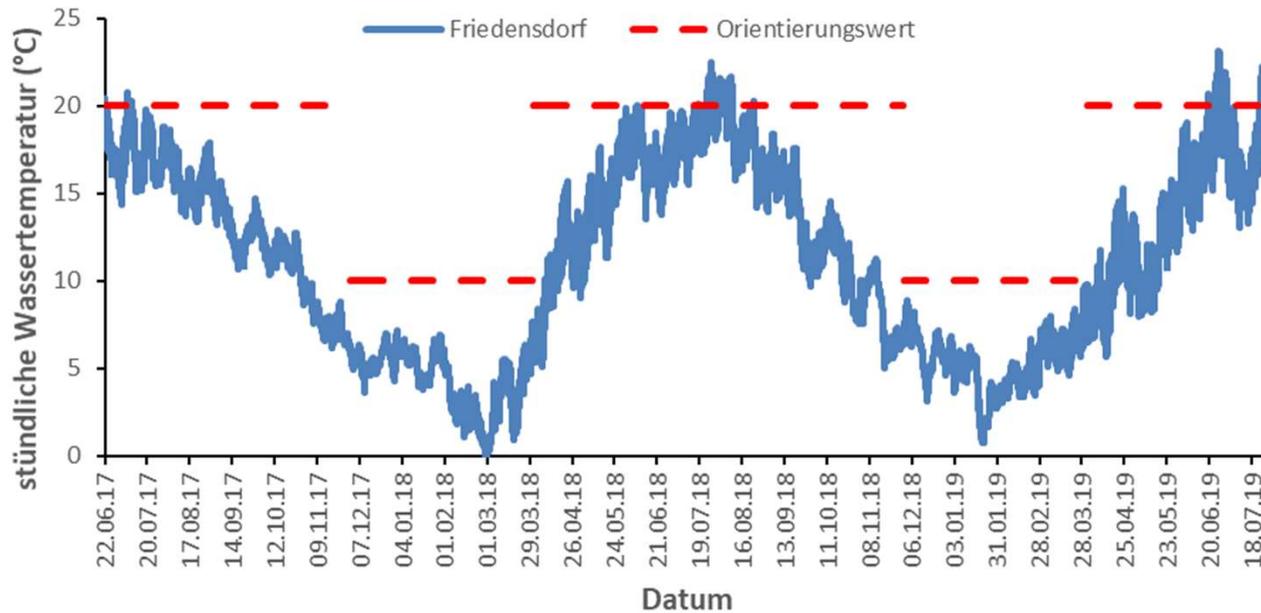
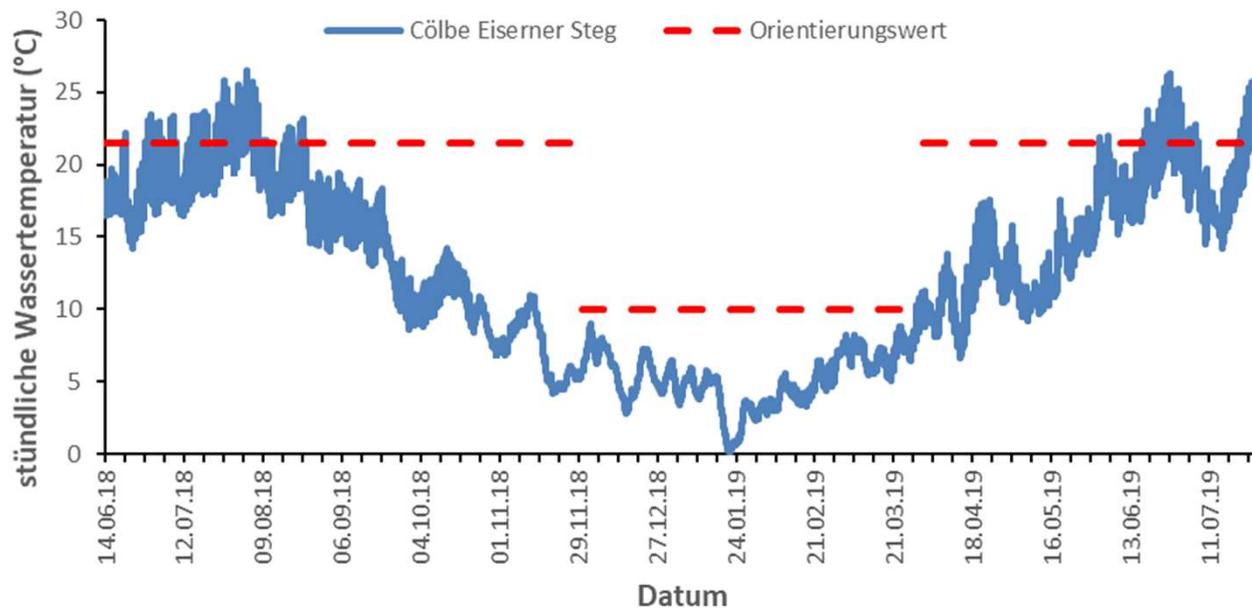
Wassertemperatur

- Orientierungswert für Sommer in jedem gemessenen Sommer überschritten (sowohl Äschen- als auch Barbenregion)
- kein „guter“ Zustand
- Über lange Zeiträume Wassertemperaturen $> 17\text{ °C}$ (Toleranzgrenze Äsche)
- saisonale Abwanderung in kühlere Zuflüsse (?)

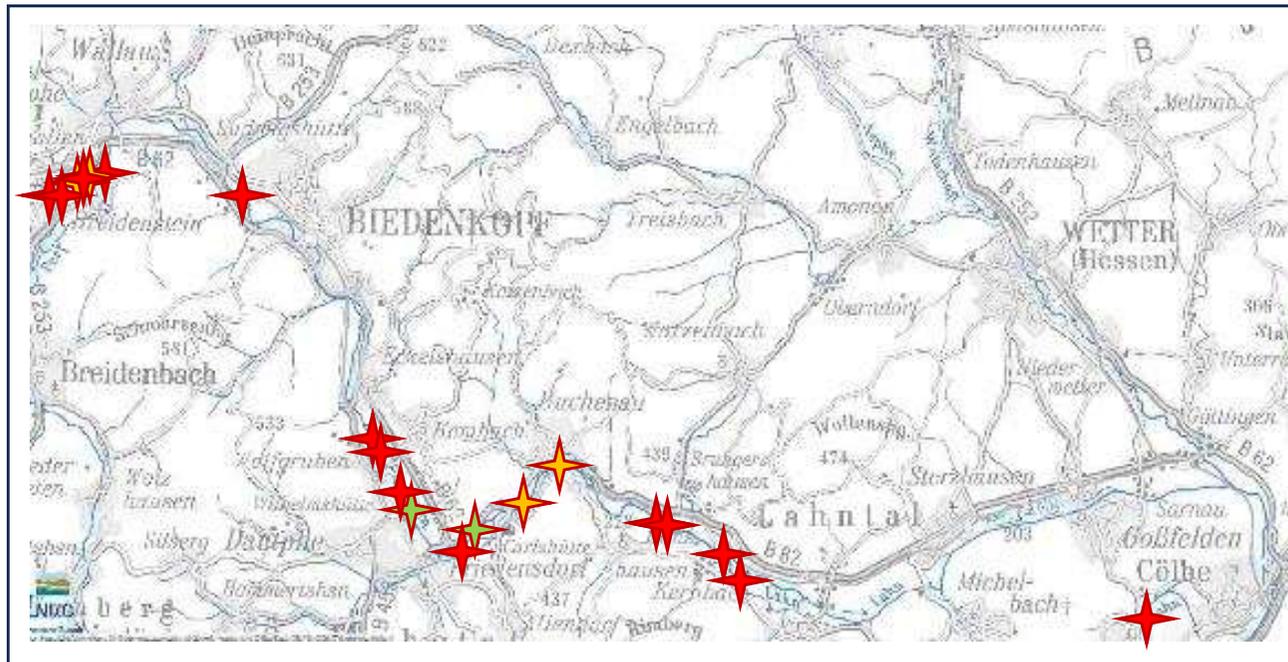
Lineare Durchgängigkeit

- Nur vier Unterabschnitte der Oberen Lahn mit einer Fließstrecke > 2 km (Mindestanforderung Äsche)
- Kaum Zugang zu kühleren Zuflüssen (keine der Unteren Forellenregion, kurze Abschnitte Äschenregion)
- Stauhaltungen für starke Erwärmung mitverantwortlich

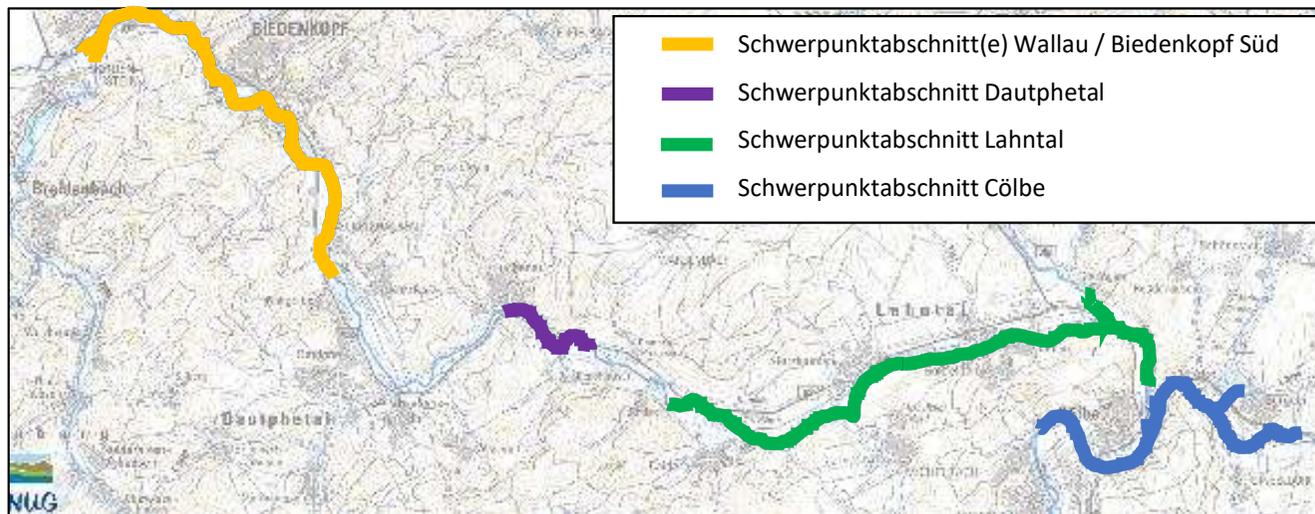
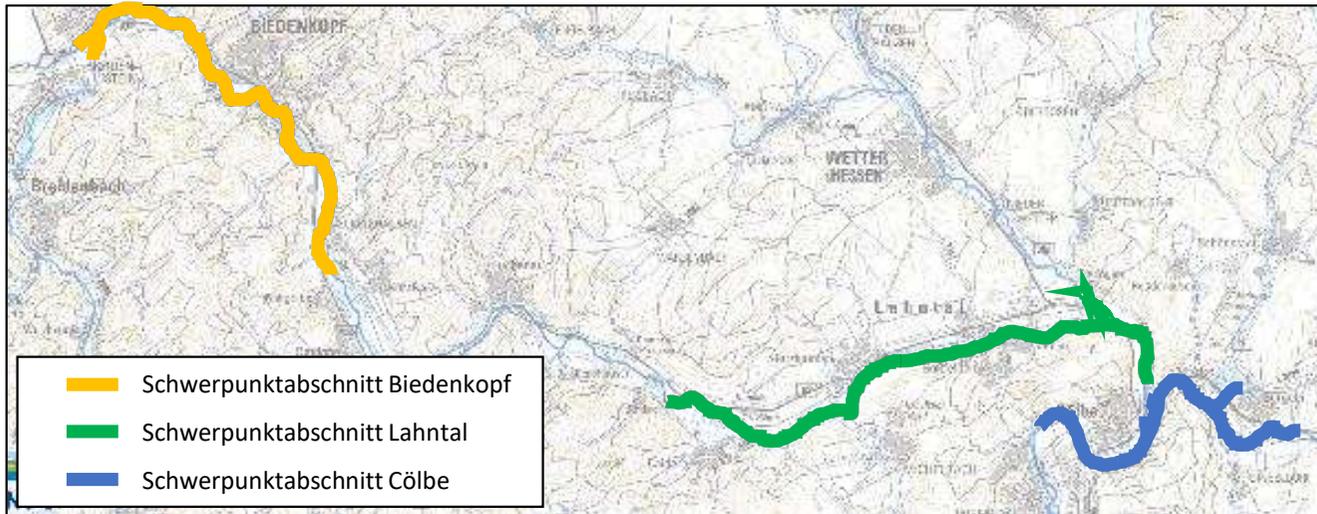
→ eingeschränkte lineare Durchgängigkeit in Verbindung mit Wassertemperatur stellt starken Belastungsfaktor dar

Lineare Durchgängigkeit

- Nur drei Unterabschnitte der Oberen Lahn mit einer Fließstrecke > 5 km (Mindestanforderung Nase)
- Dabei vorweggenommen: die Beseitigung eines Wanderhindernisses (oberhalb Ludwigshütte), sonst nur zwei Abschnitte
- z.T. Durchgängigkeit offiziell durchgängiger FAA fraglich

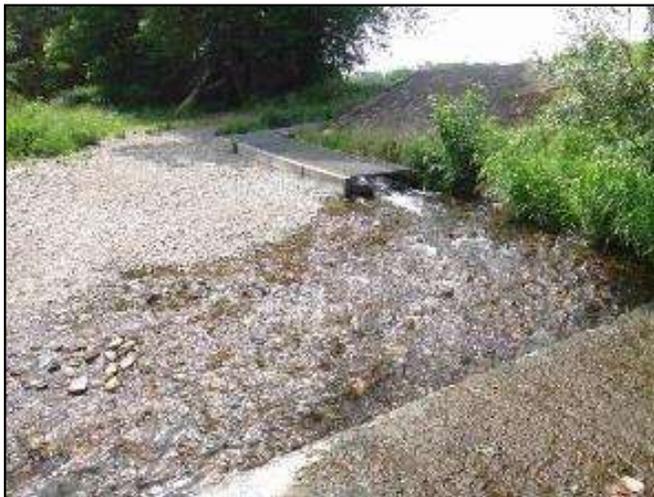
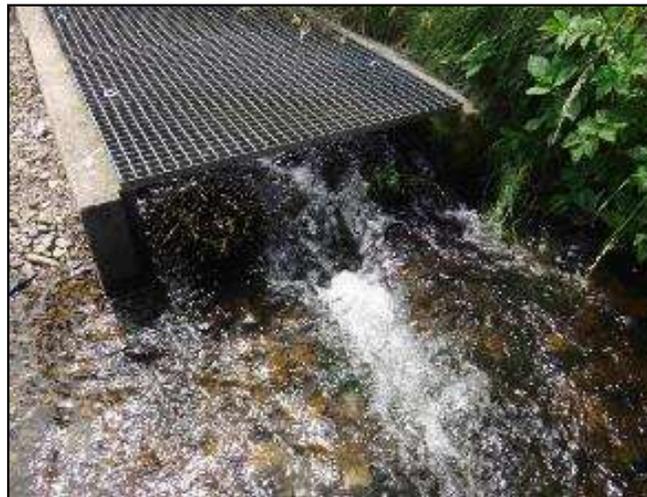
„durchgängige“ FAA an der WKA Wilhelmshütte

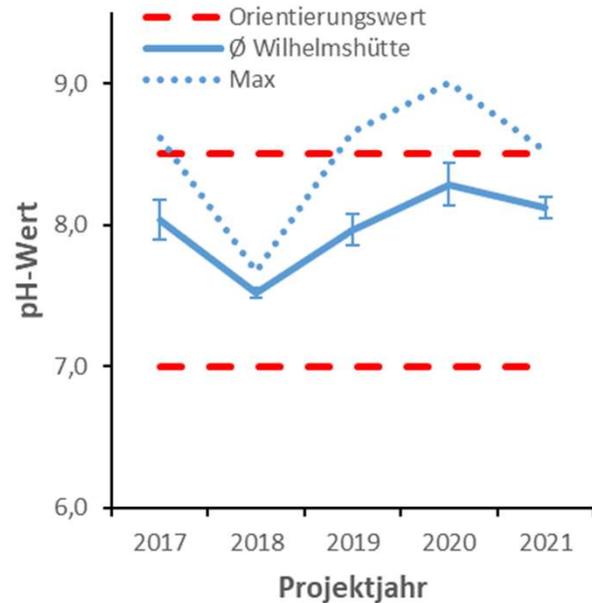
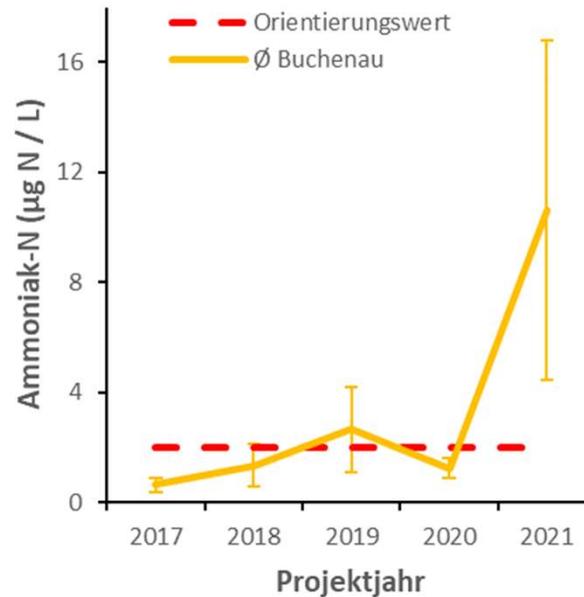
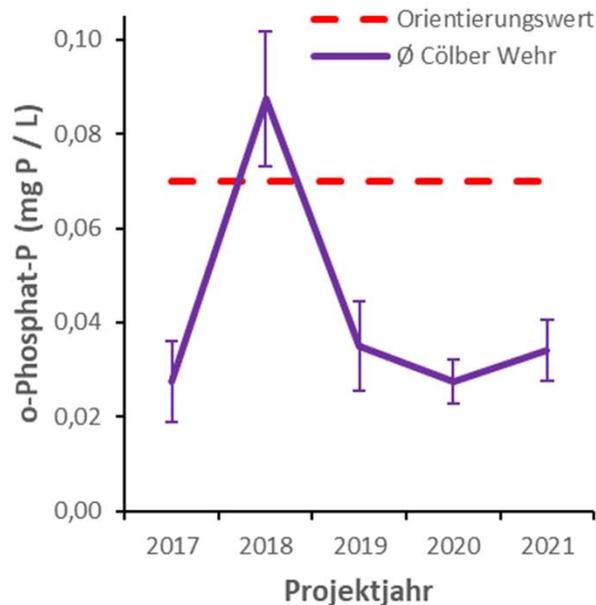
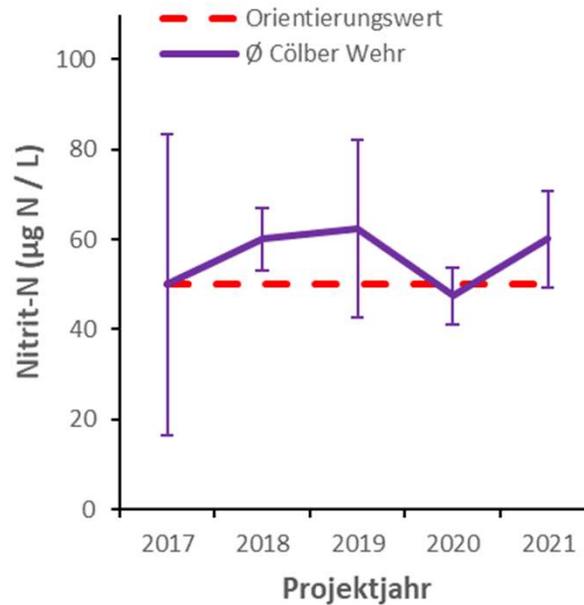
Physikalisch-chemische Parameter (Frühjahr)

- Beispielhaft dargestellt (je Messstellen mittlerer Ausprägung)

- Im obersten Teil des UG (oberhalb Biedenkopf) unauffällige Werte

- Besonders verheerende Messwerte in den Ausleitungsstrecken

→ an fast allen Messstellen wurden die Orientierungswerte aller Parameter gerissen
 → kein „guter“ Zustand

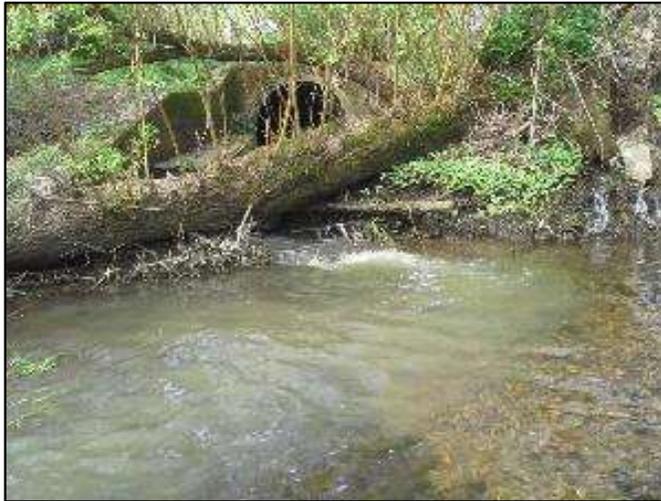
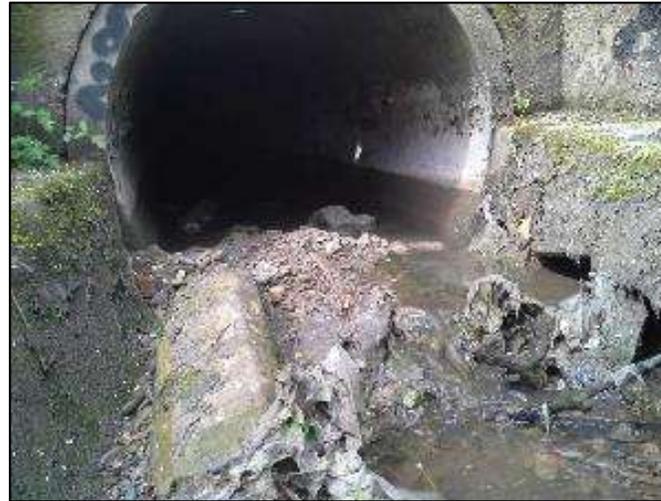
Extremfälle

Einleitung in die Ausleitungsstrecke der WKA Wilhelmshütte (< MNQ, Hochsommer)

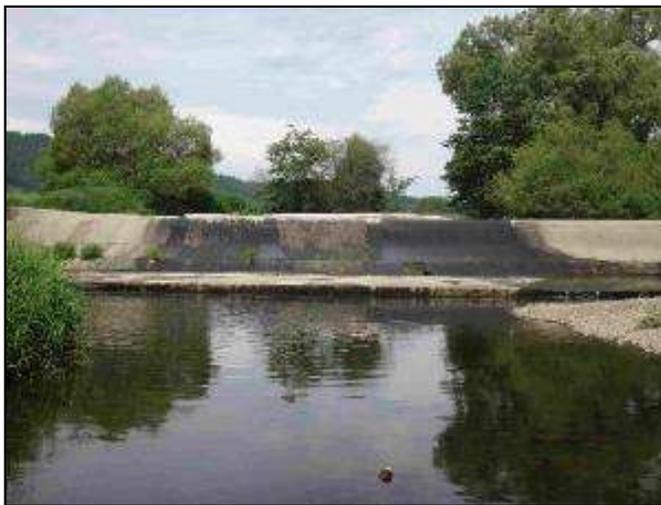
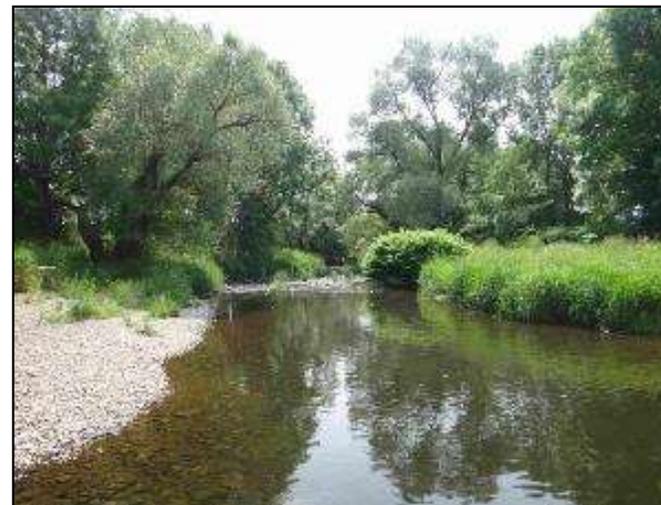
Abfluss in die Ausleitungsstrecke der WKA Wilhelmshütte (~ MNQ, Juni)

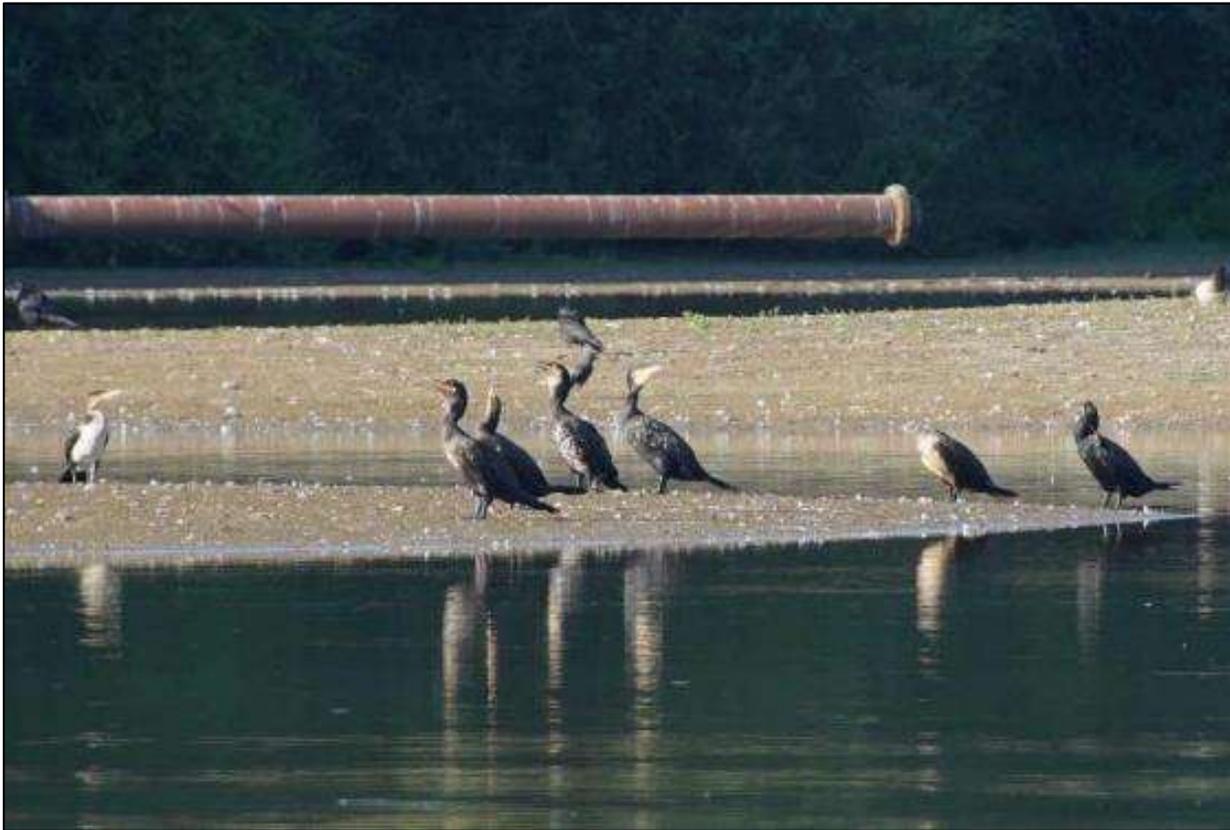
Das „durchgängige“ Wehr Bohne...

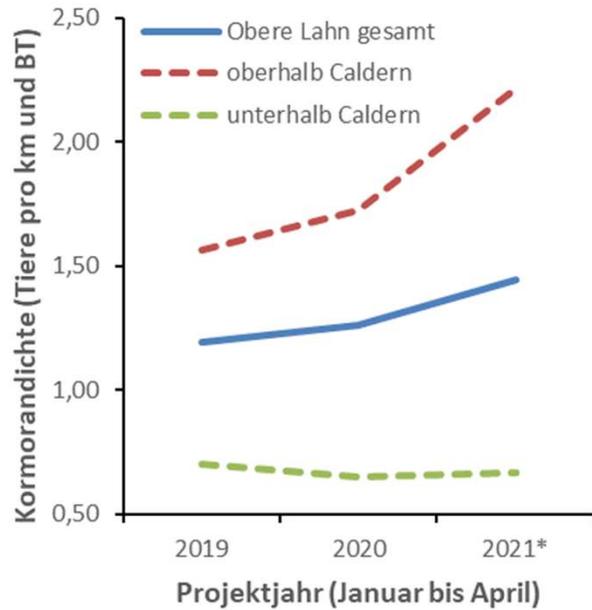
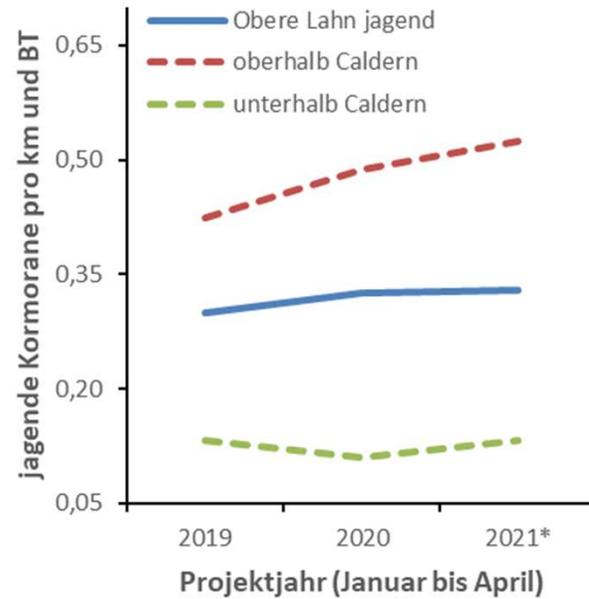
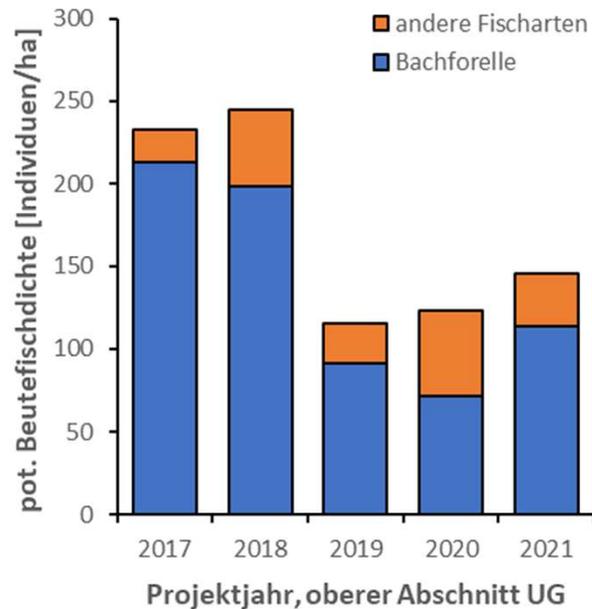
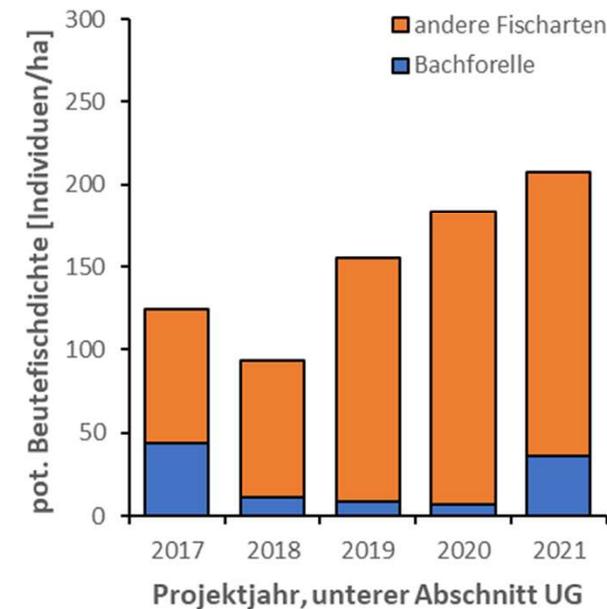
Kormoran im UG

- „Citizen-Science“-Erfassung 2019 – 2021
- Sehr unterschiedliche Verteilung im UG
- Tendenz leicht ansteigend
- Struktur der Beutefischgemeinschaft ebenfalls sehr unterschiedlich
- Im Erfassungszeitraum des Kormorans ebenfalls ansteigend

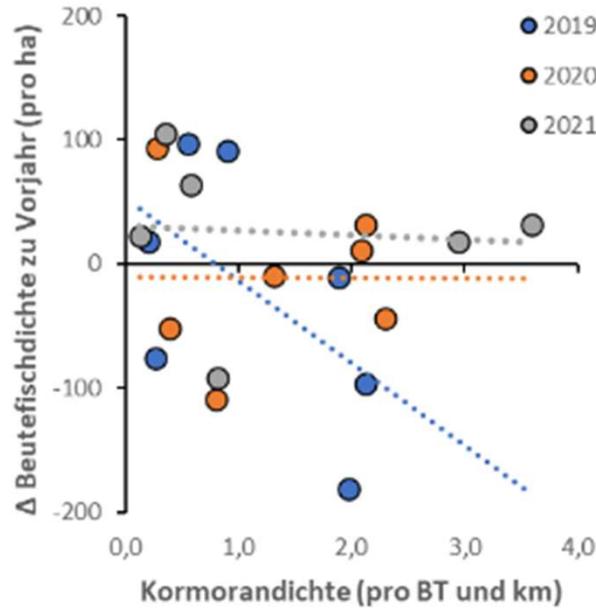
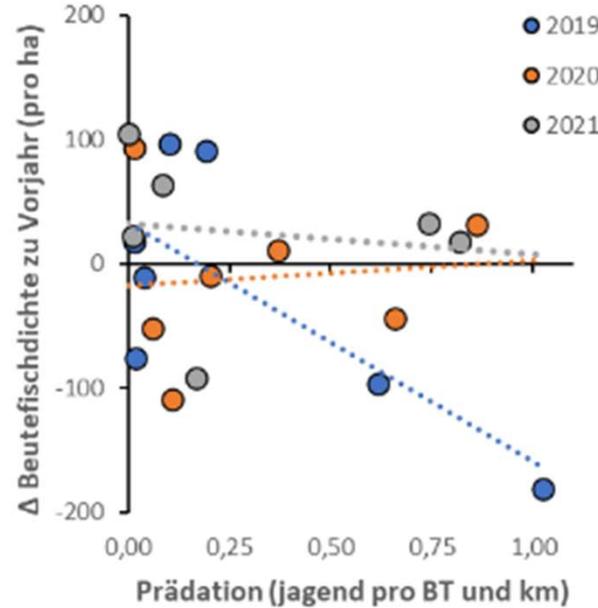
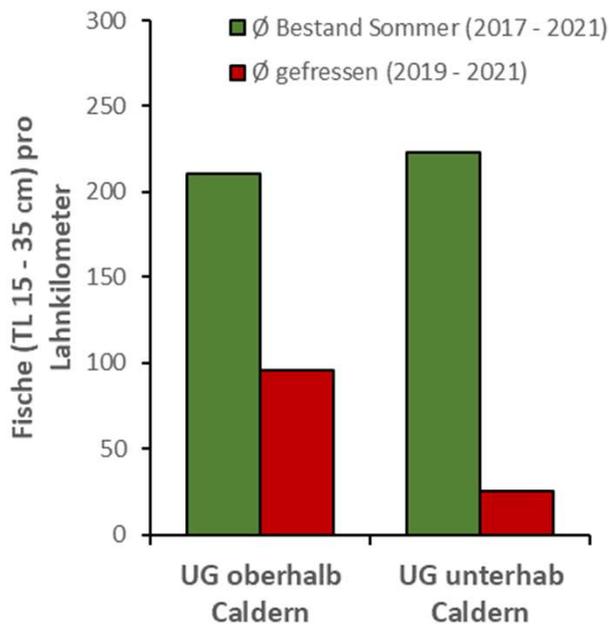
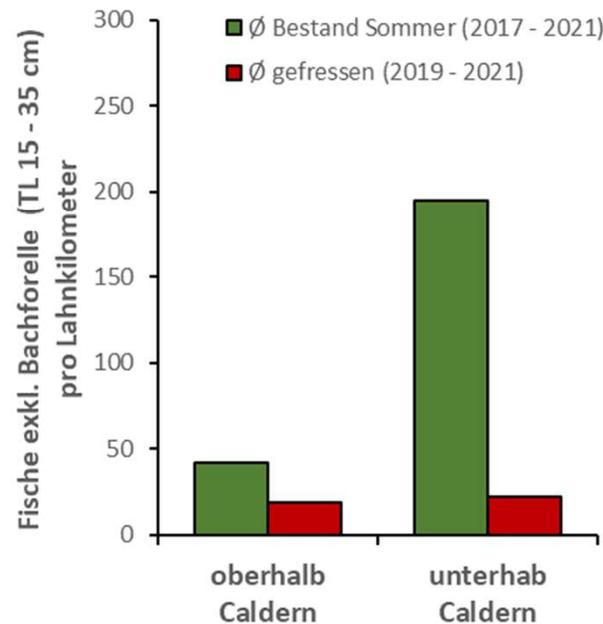
- Bestandsentwicklung der Beutefische nicht konsistent in Zusammenhang zur Kormorandichte

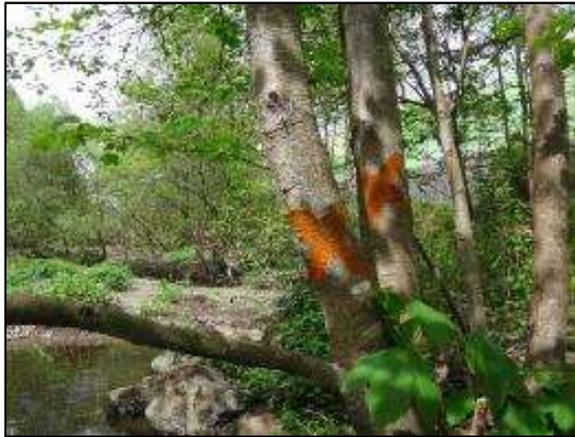
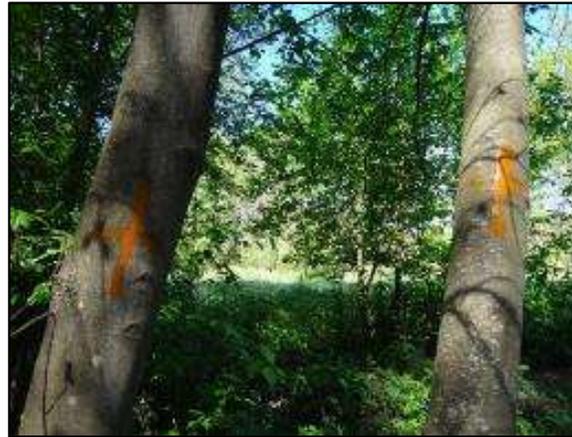
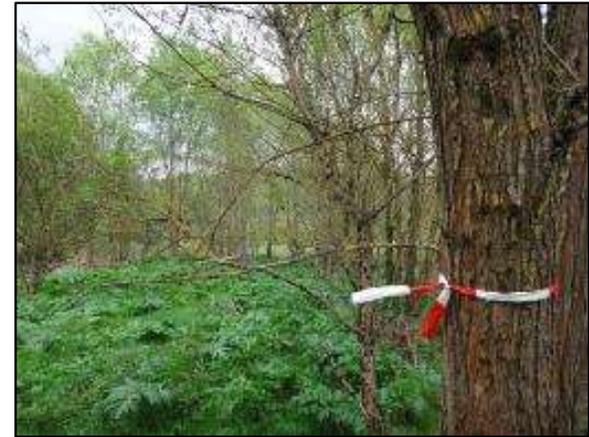
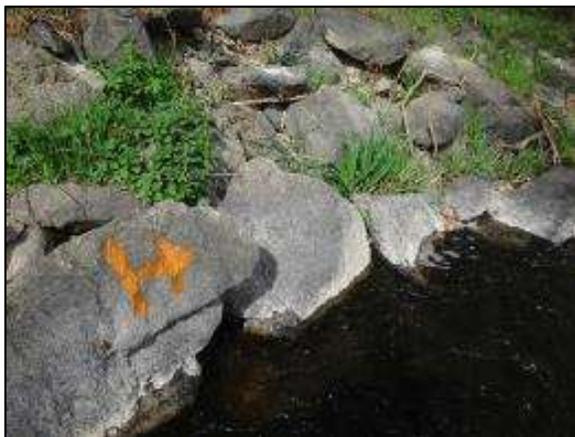
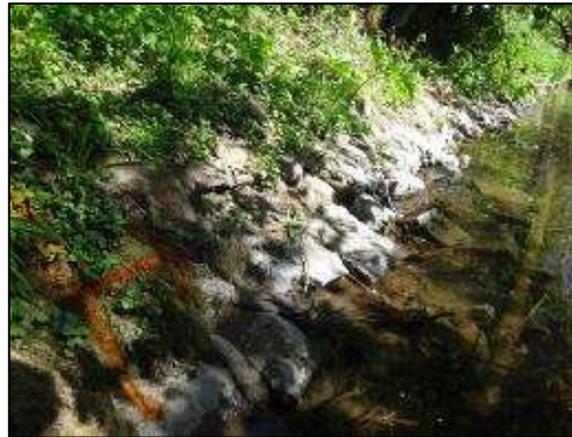
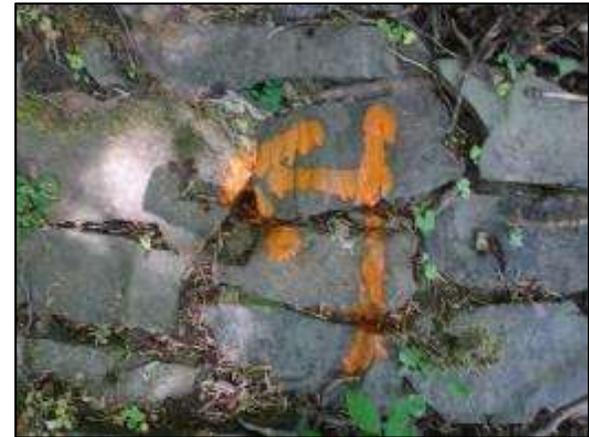
Aufnahme Gewässerstrukturen und Kennzeichnung der Maßnahmen im Gelände

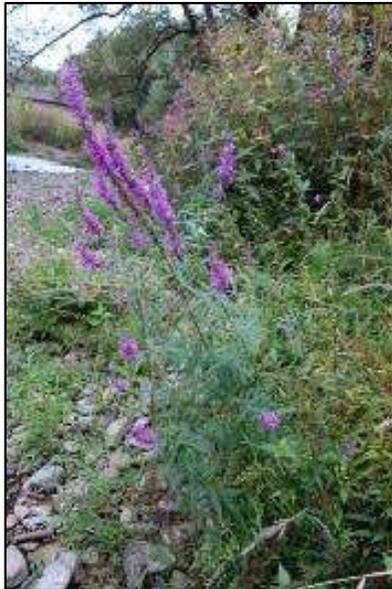
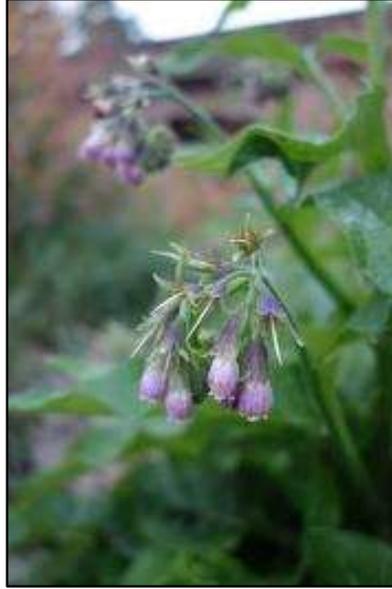
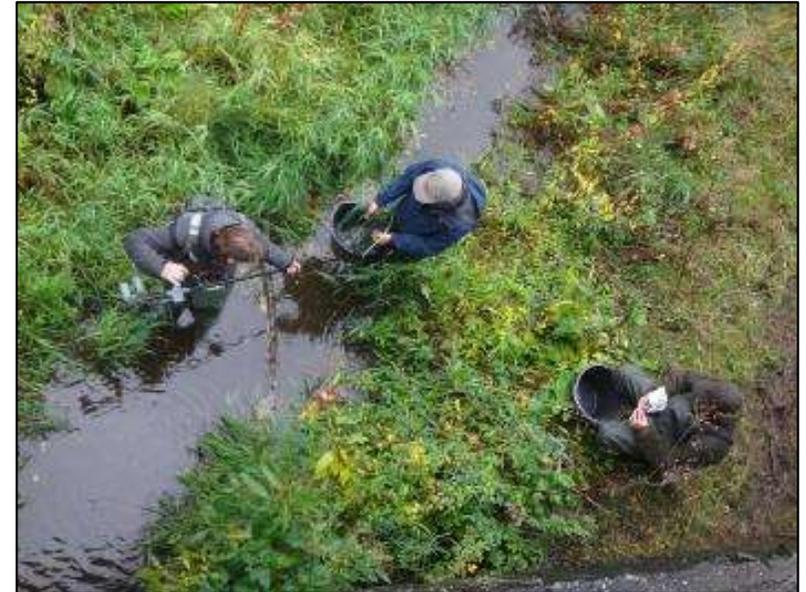
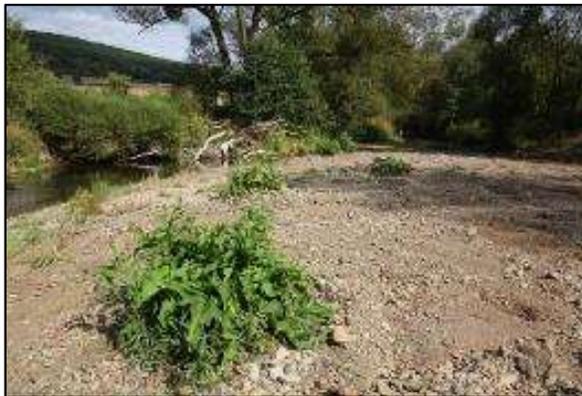
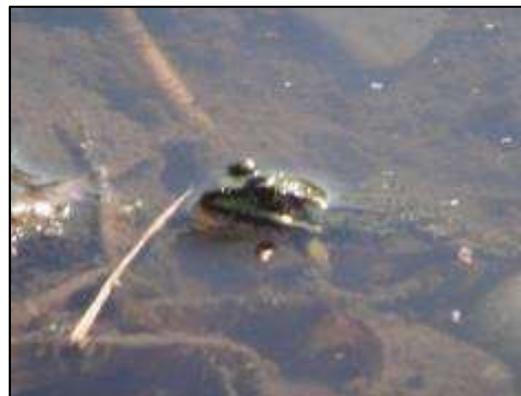
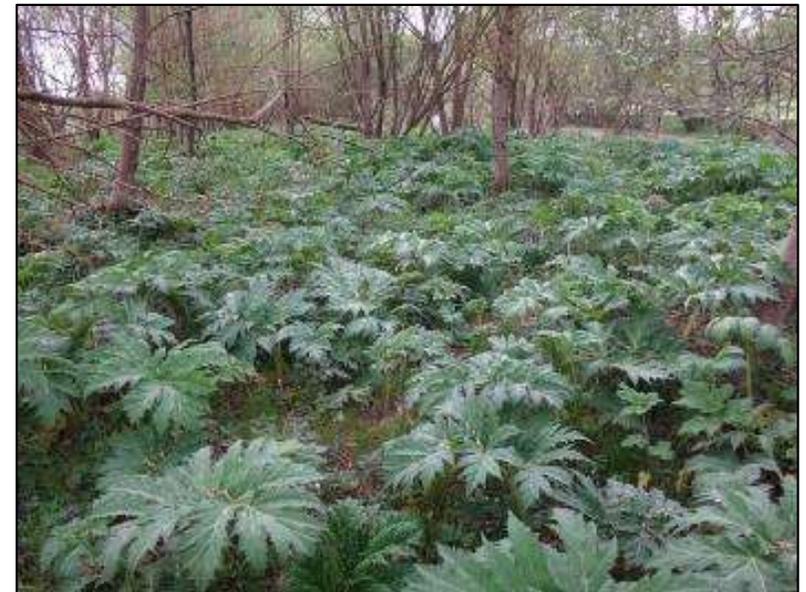
Ökologische Baubegleitung: Sicherung naturschutzrechtlicher Güter und Umgang mit invasiven Arten

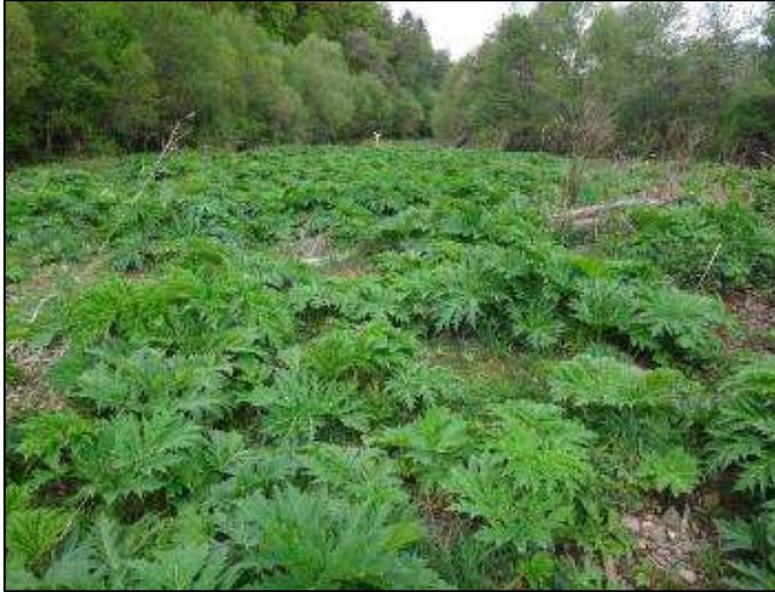
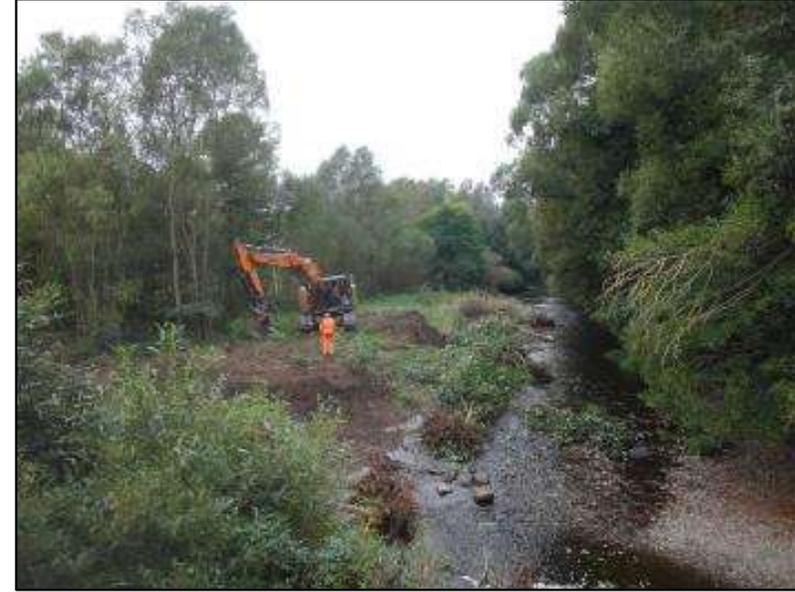
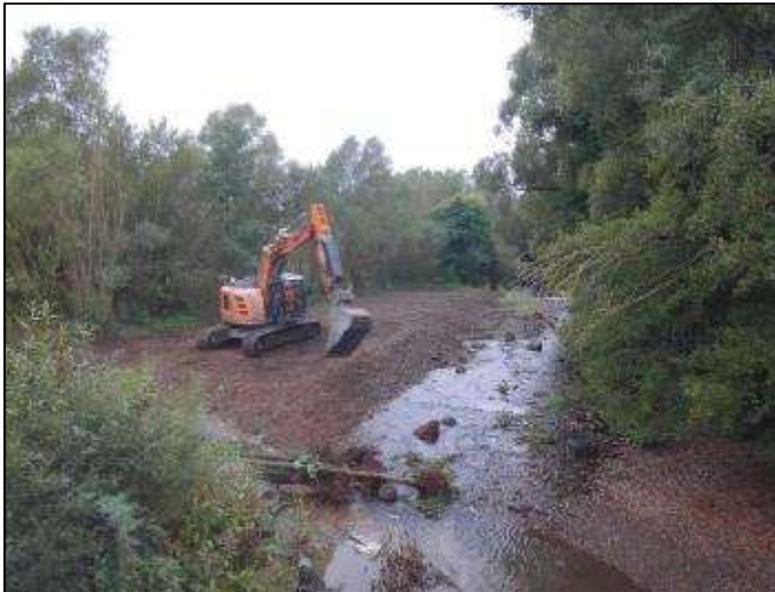
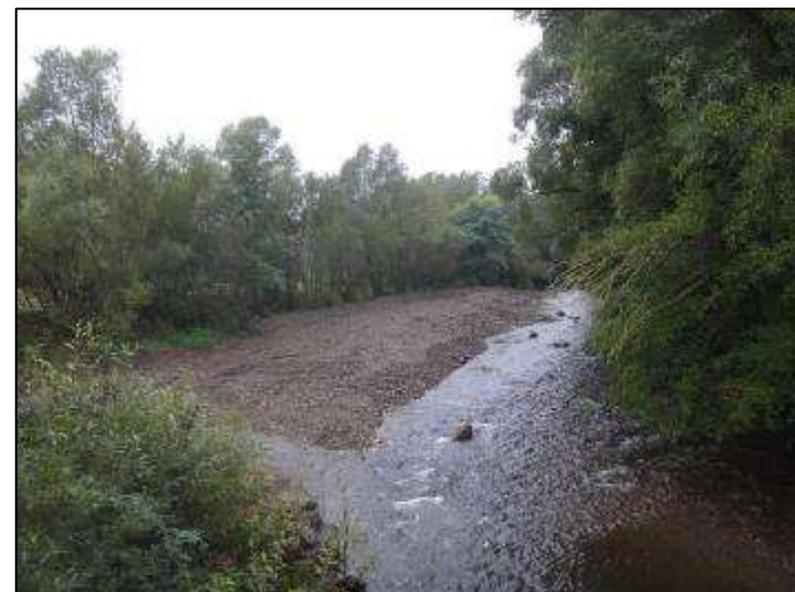
Umsetzung Maßnahmen mit ökologischer Baubegleitung
