Auswirkungen von genehmigungsfreien strukturverbessernden Maßnahmen auf die Bestände von Äsche und Nase in der Oberen Lahn

Dr. Dirk Hübner, Dipl. Biol. Roman Fricke & Dipl. Biol. Theresa Graf

**Maßnahmen zur Stützung der Bestände der kieslaichenden
Fischarten Äsche und Nase in der Oberen Lahn**
LIFE14 IPE/DE/022_C7B/D4

- Abschlussbericht -
Studie im Auftrag des Landes Hessen, vertreten durch das Regierungspräsidium Gießen,
Abteilung Ländlicher Raum, Forsten, Natur- und Verbraucherschutz
Marburg, 2022

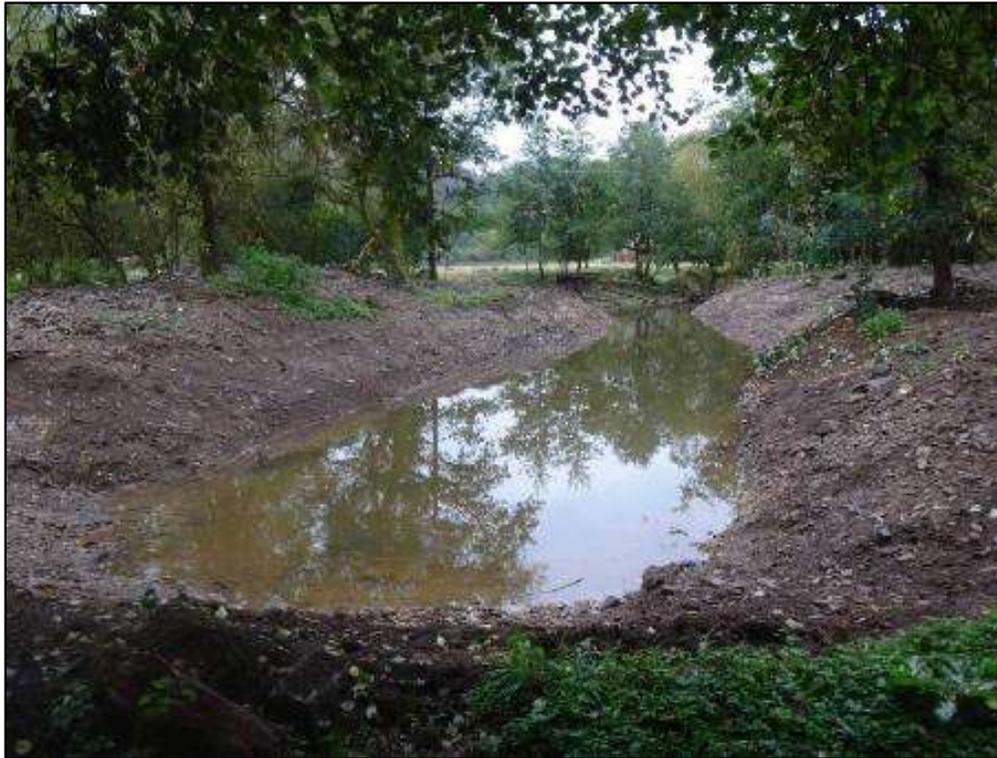
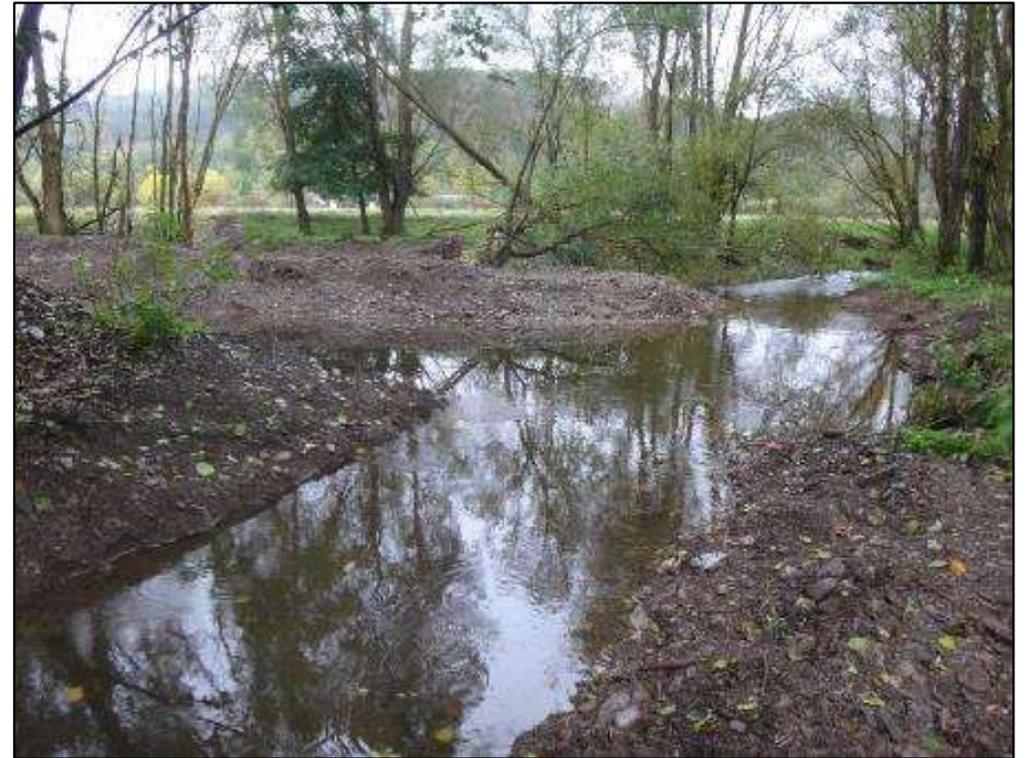
Winterquartiere- Nebengewässer in Aue

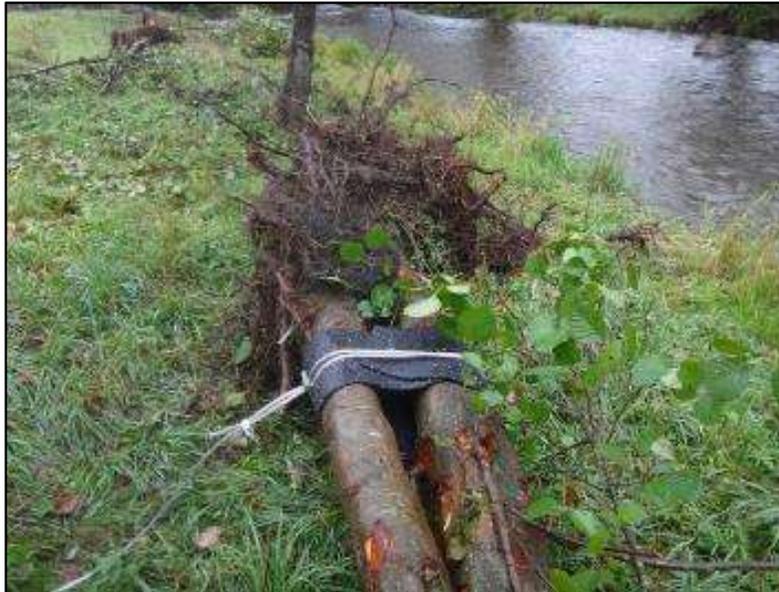
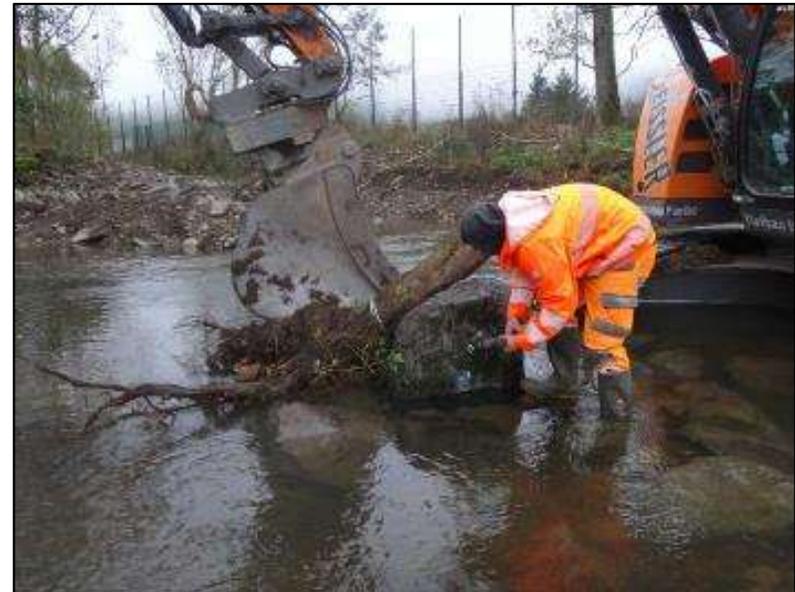
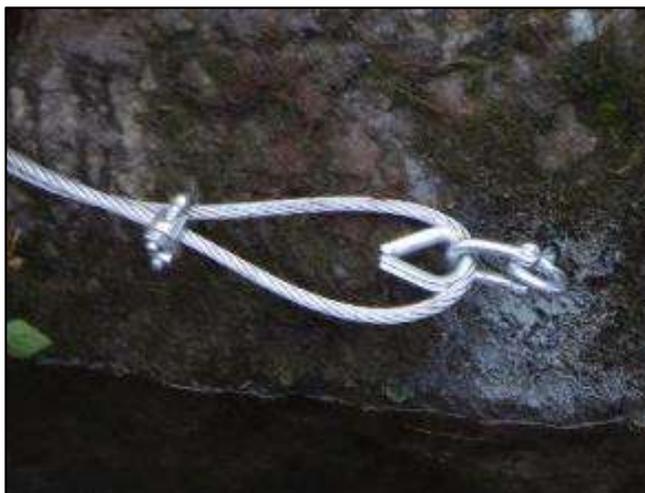
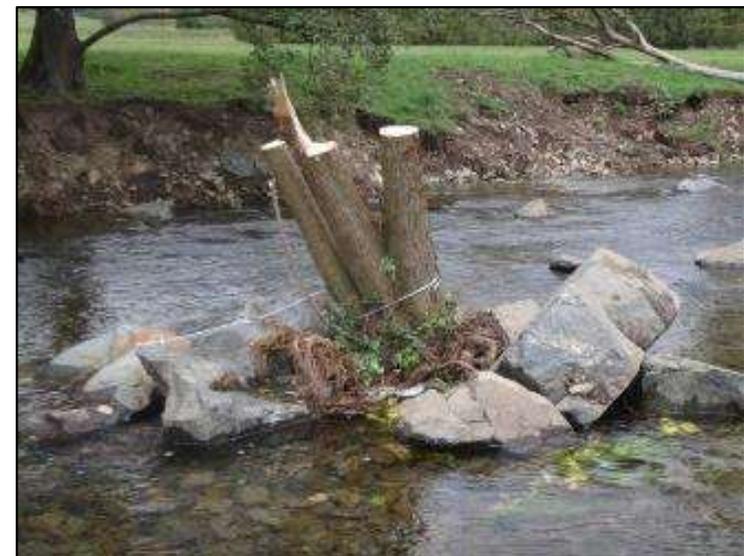
Einbau Totholz und Steine – Deckungsstruktur und Strömungslenker

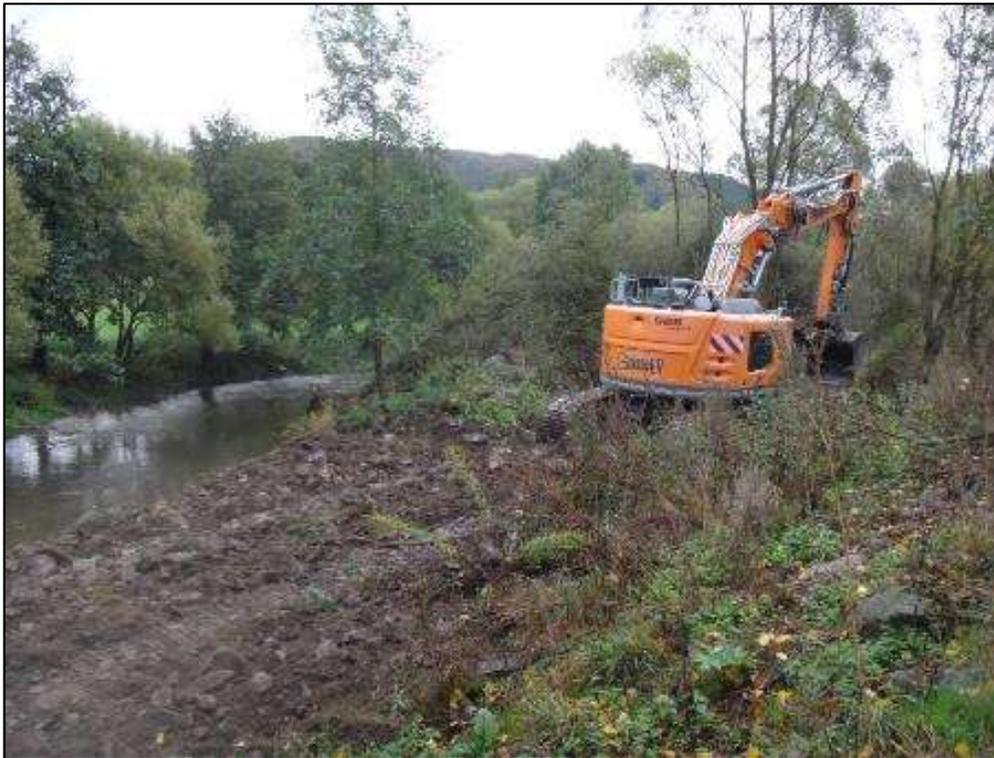
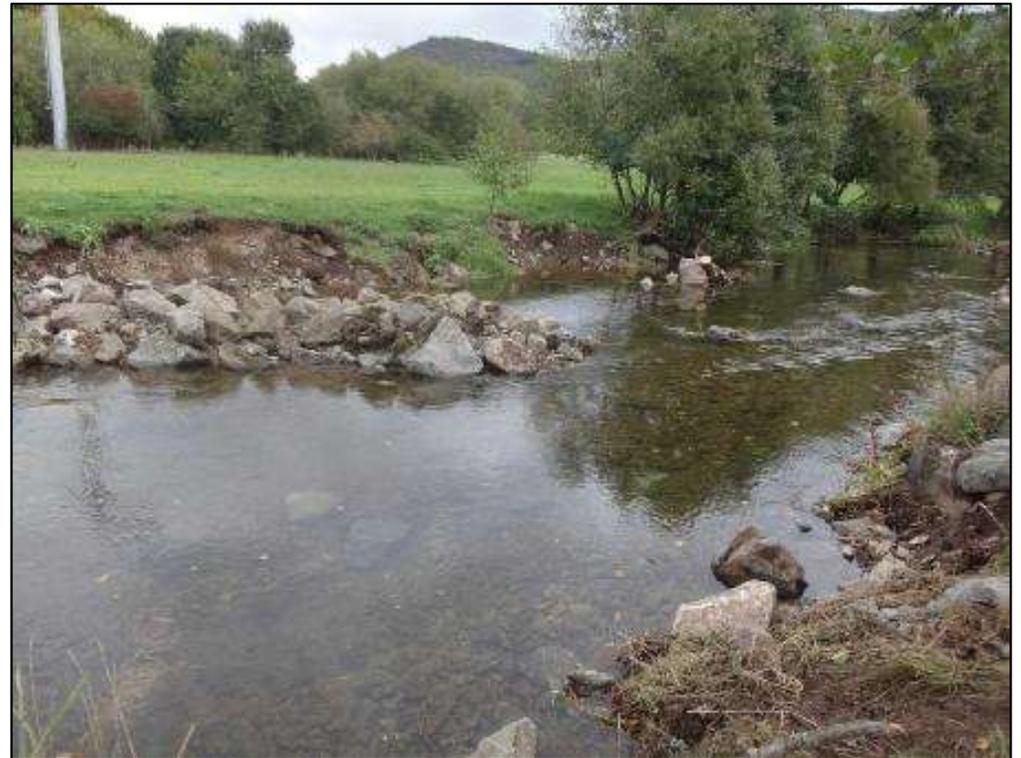
Öffnen Nebengerinne und Einbau Buhne als Strömungslenker

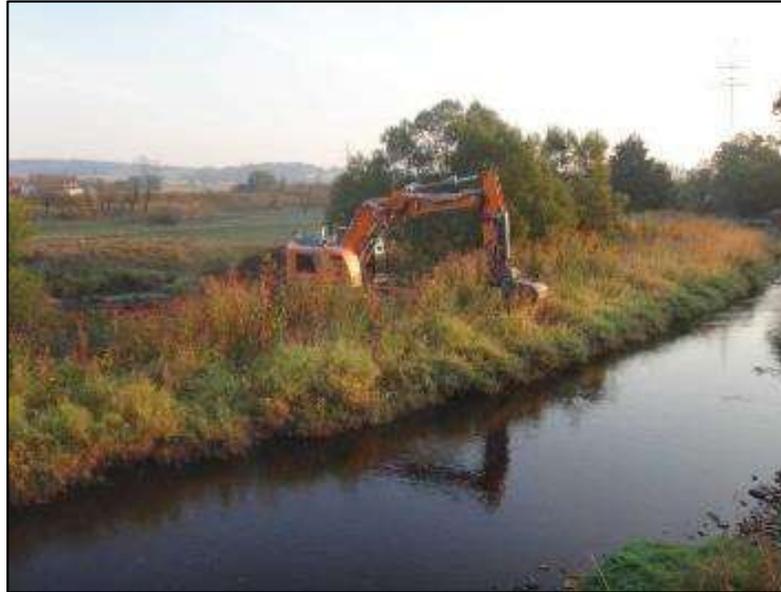
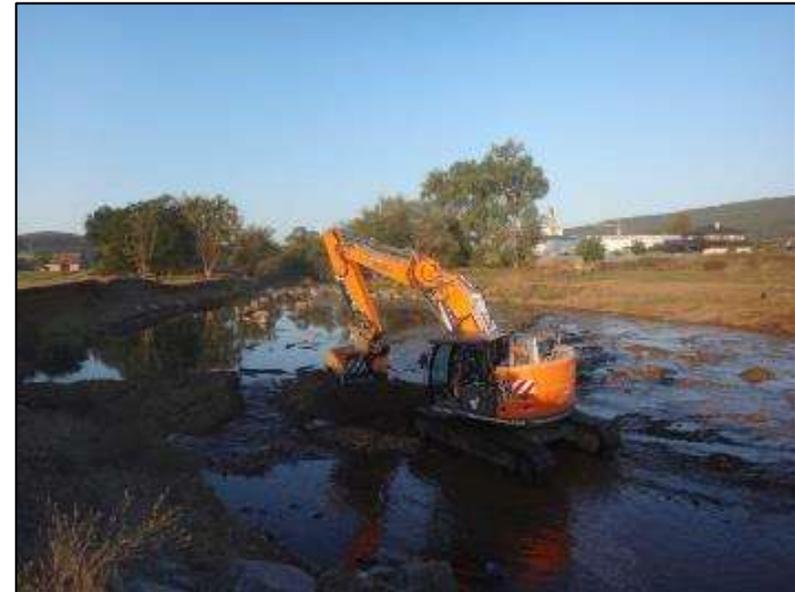
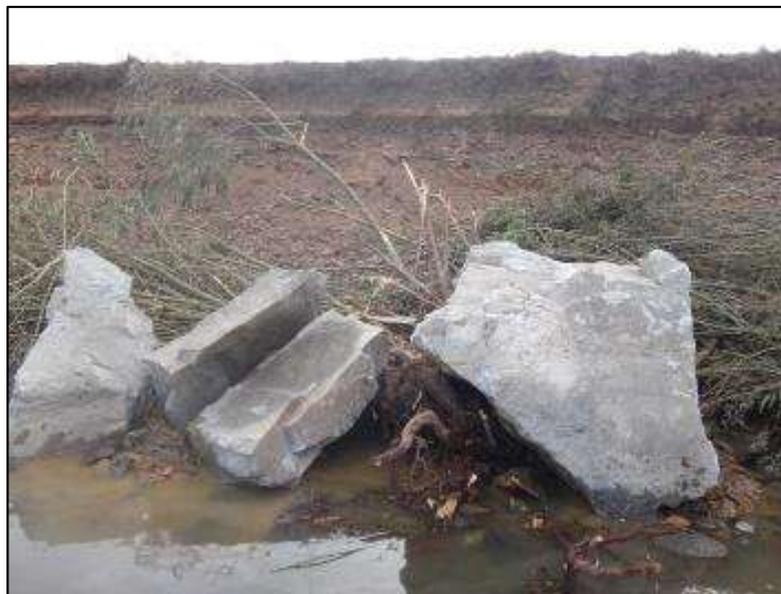
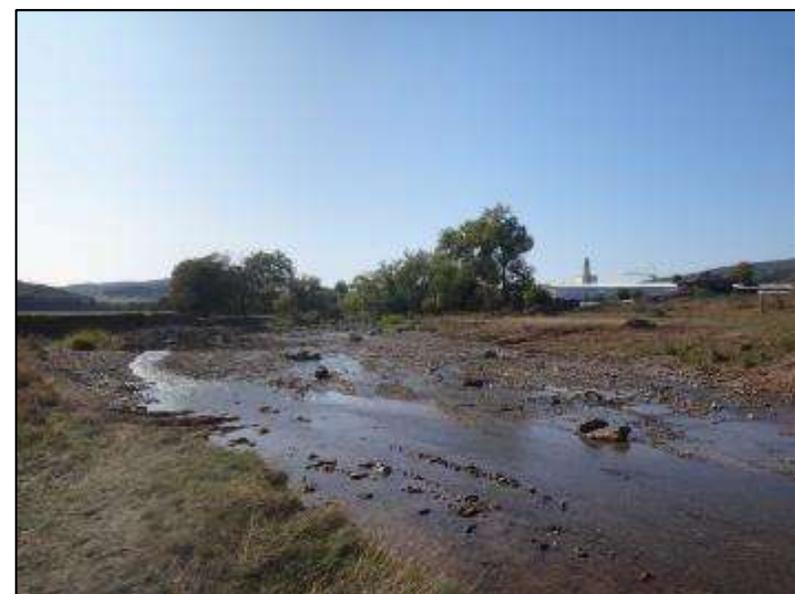
Schälen Kiesbank- baubiologische Ufersicherung Steilwand

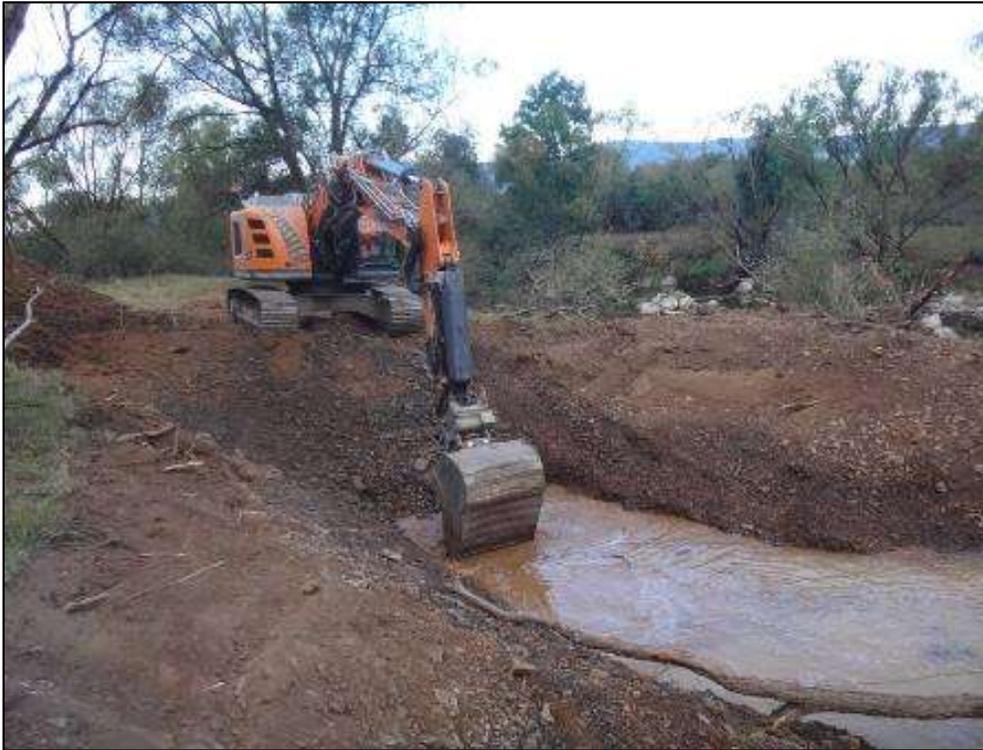
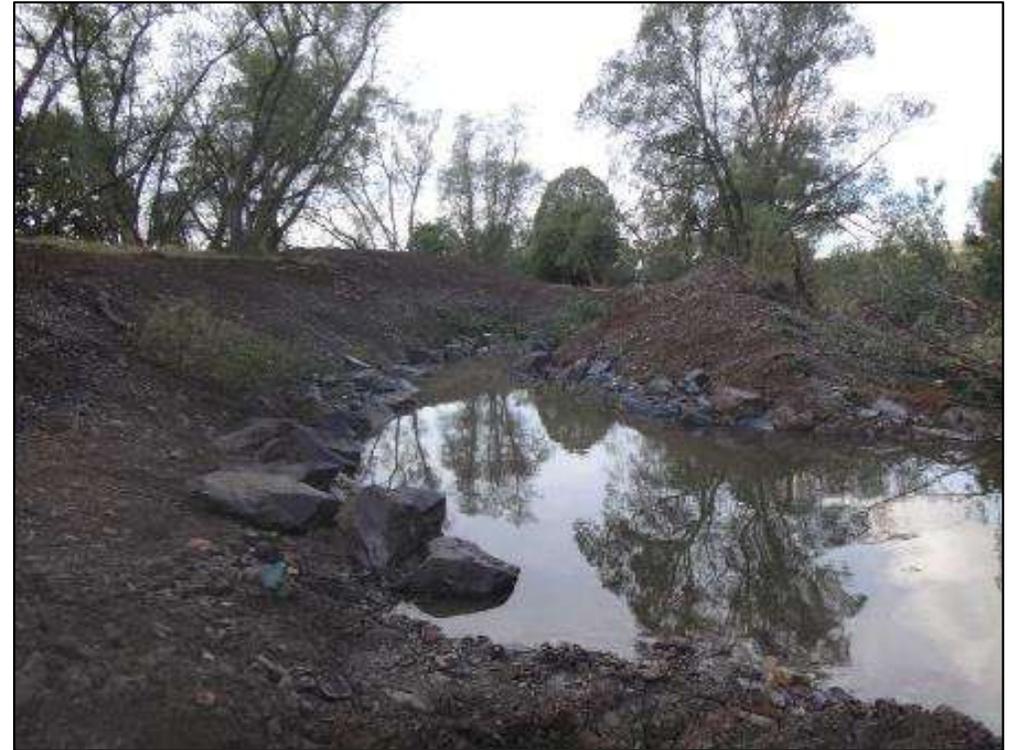
Anlegen Winterquartier- Seitenarm

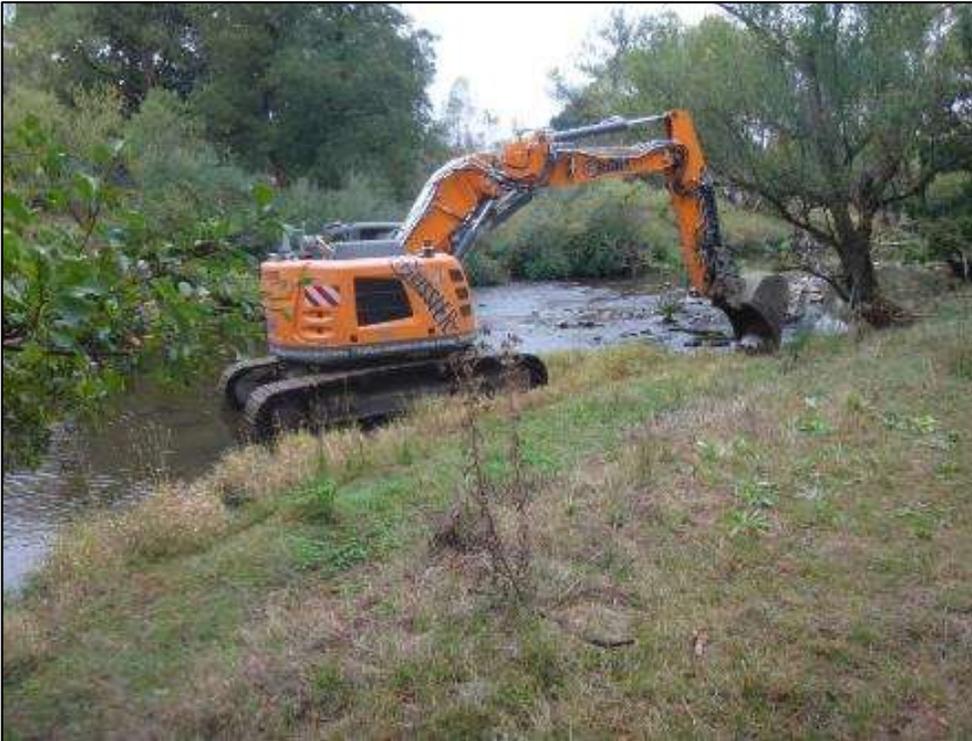
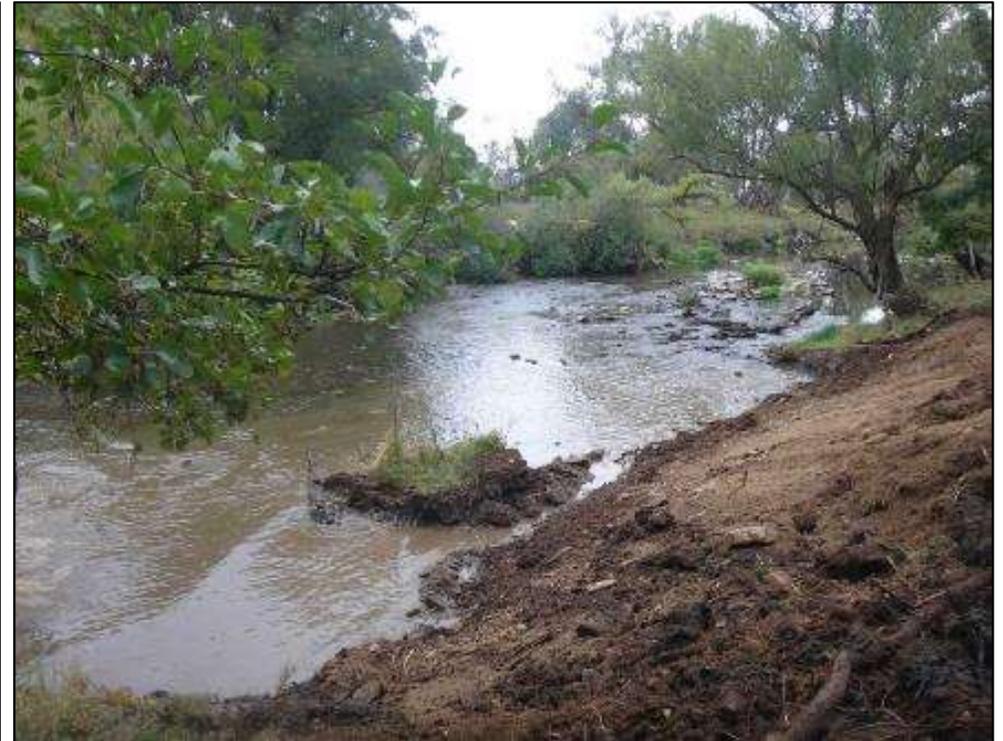
Abflachen Ufer

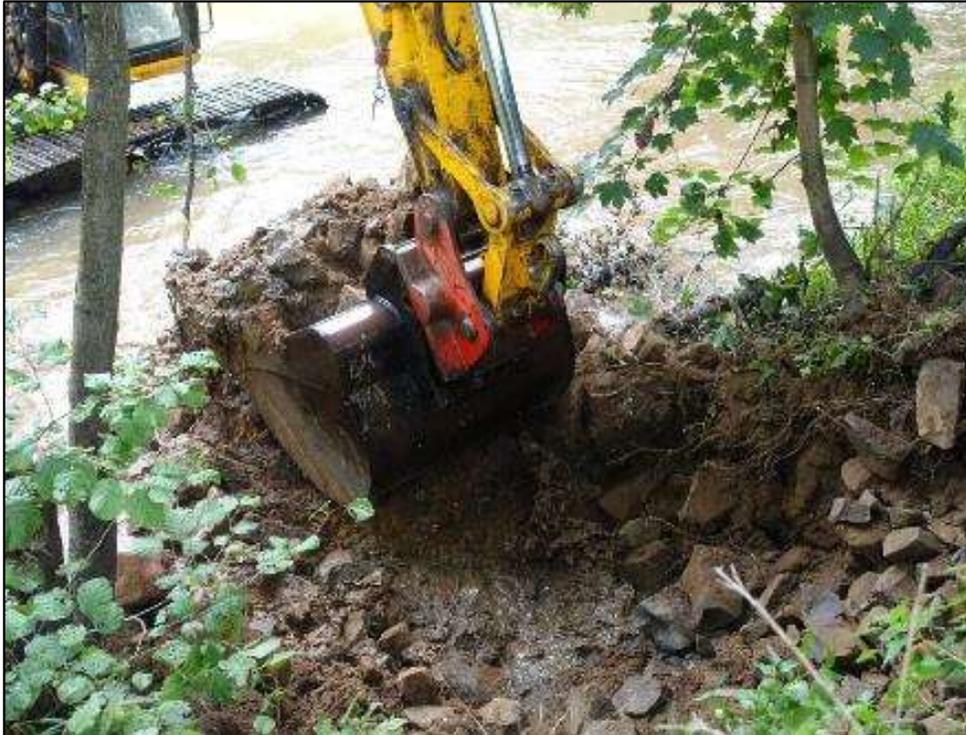
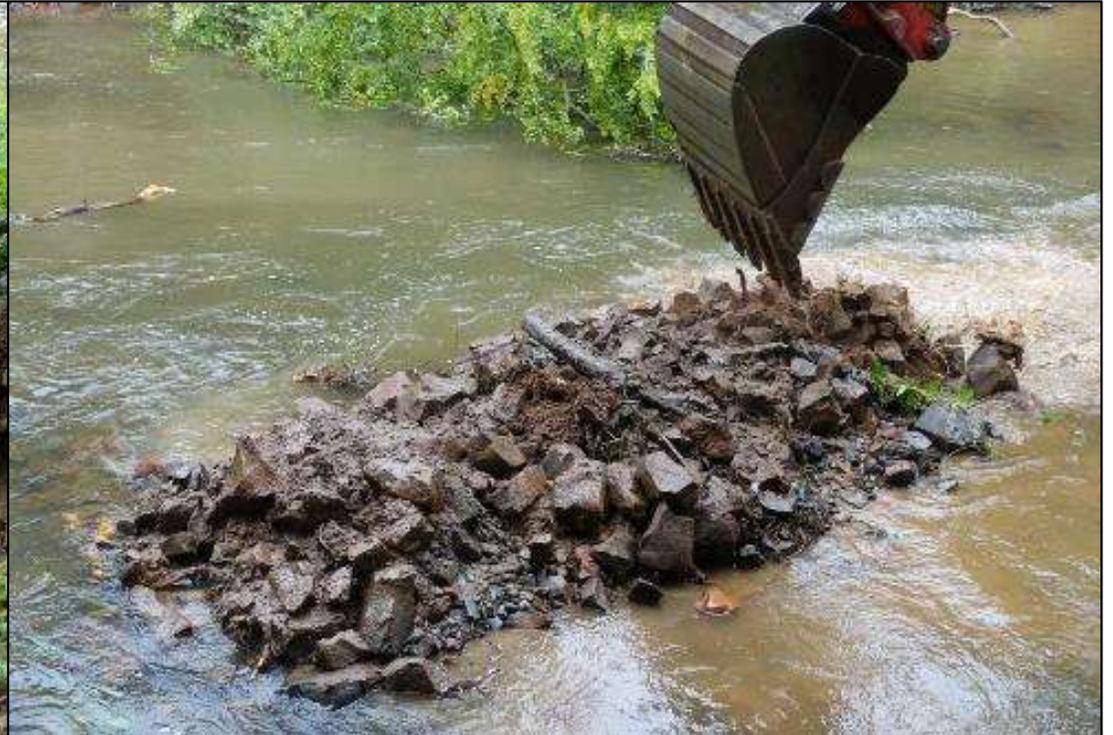
Entfesselung Ufersicherung und Einbau Strömungsenker

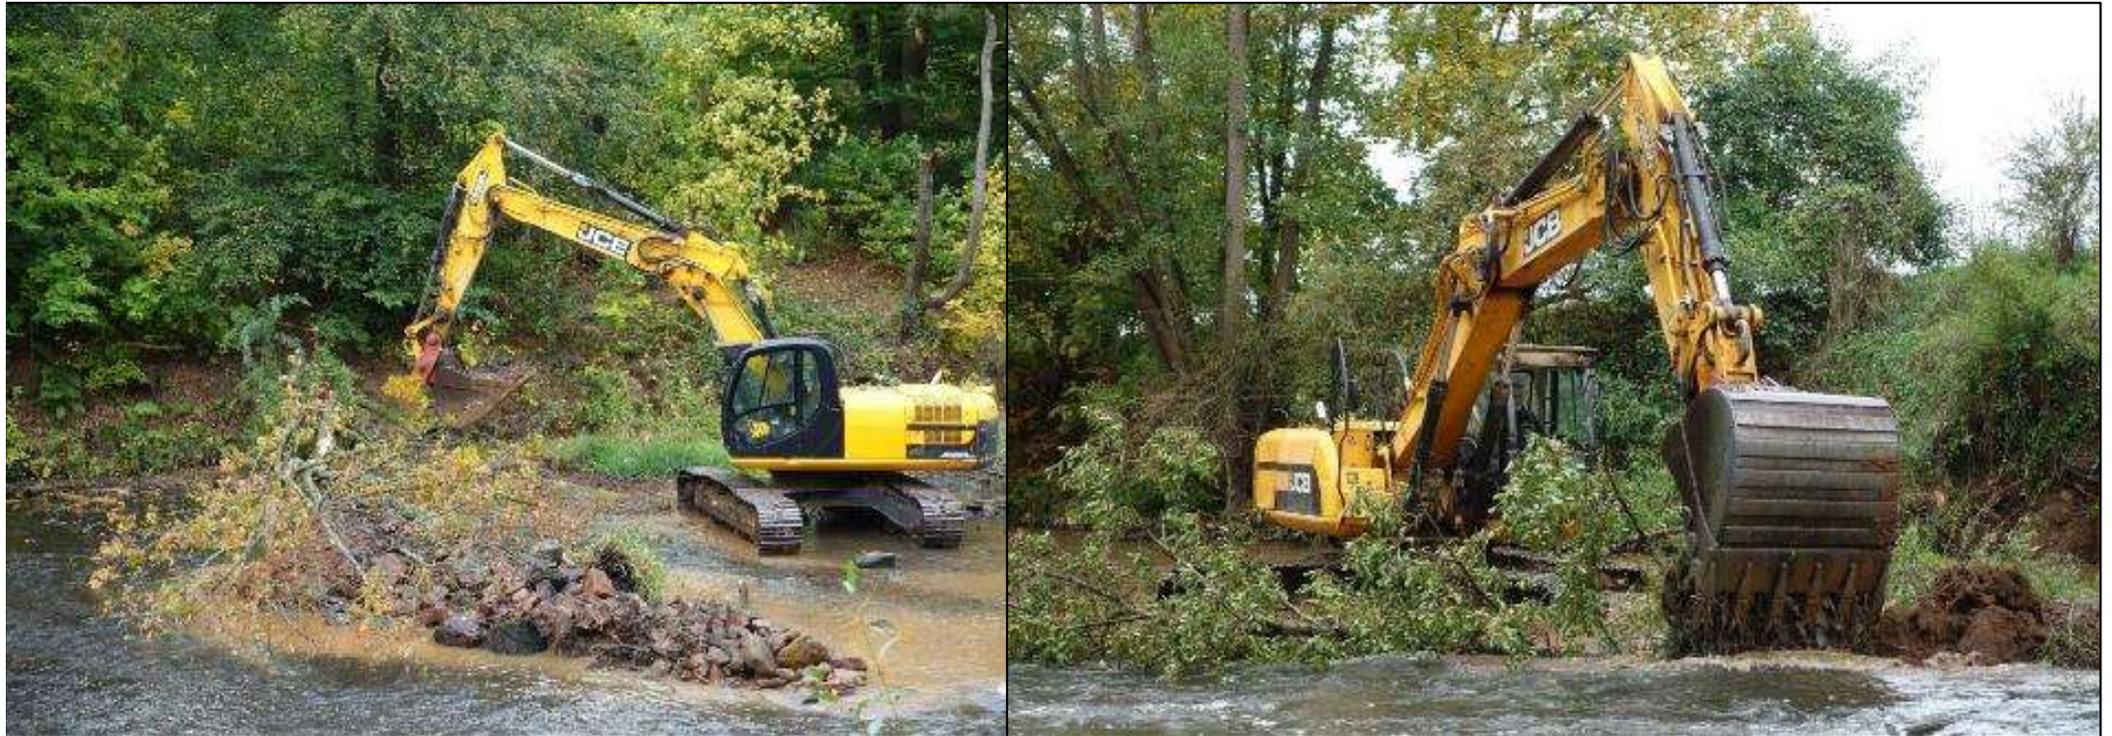
Entfesselung Ufersicherung und Einbau Strömungslenker

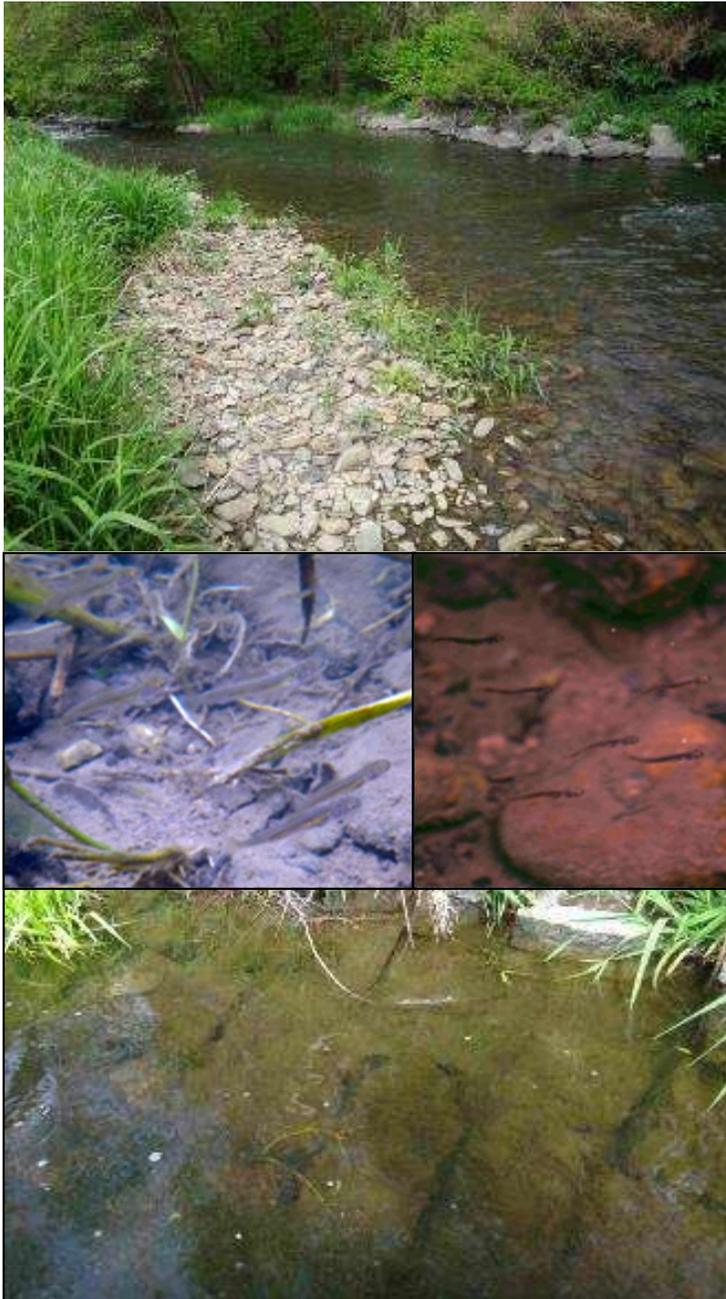
Ergebnis strukturverbessernder Maßnahmen für Äschenlarven

Habitatpräferenzen nach CATTANÉO et al. (2014)

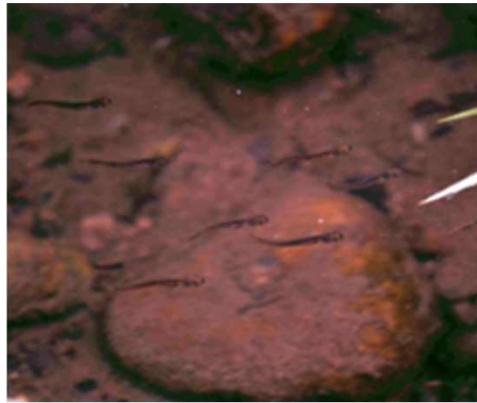
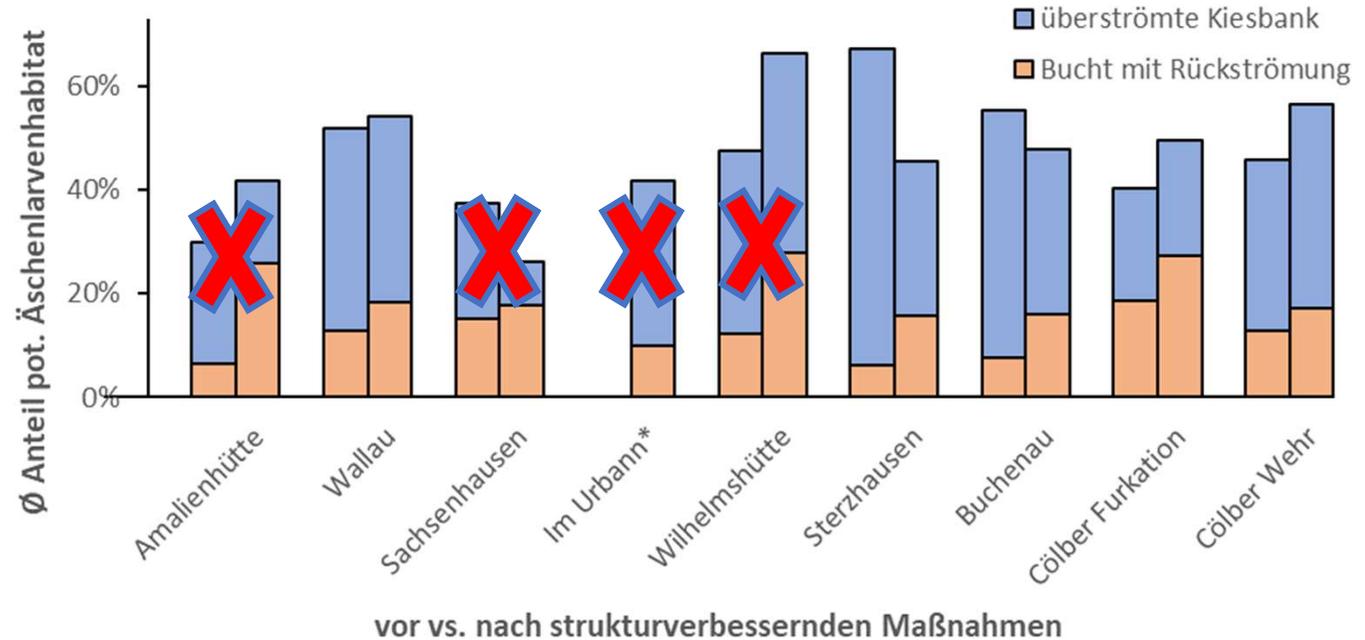
1. **Flach überströmte Kiesbank (Gleithang)**
2. **Bucht mit Rückströmung (Prallhang)**

Nach strukturverbessernder Maßnahmen:

1. Anstieg Anteil potent. Larvenhabitate Typ Buchten mit Rückströmung von durchschnittlich 2,8% auf 19,4%
2. Absinken Anteil potent. Larvenhabitate Typ flach überströmten Kiesbänken von durchschnittlich 35% auf 27,8%

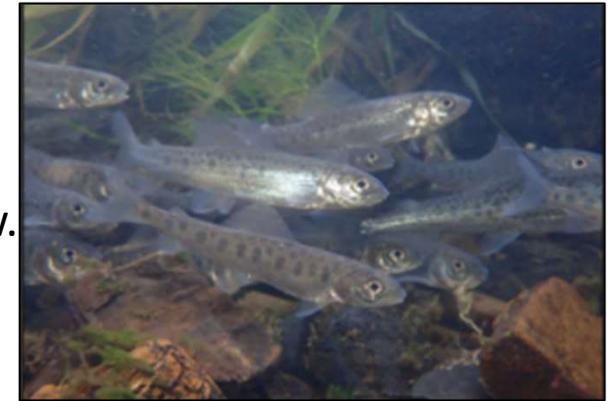
Mesohabitate juvenile Äschen (BECKER & ORTLEPP 2021)

1. Mittlere Fließgeschwindigkeit $\geq 0,2$ m/s und $\leq 0,6$ m/s.
2. Mittlere Wassertiefe ≥ 40 cm und ≤ 60 cm (= Optimalhabitat) bzw. ≥ 10 cm und < 60 cm (= suboptimales Habitat).

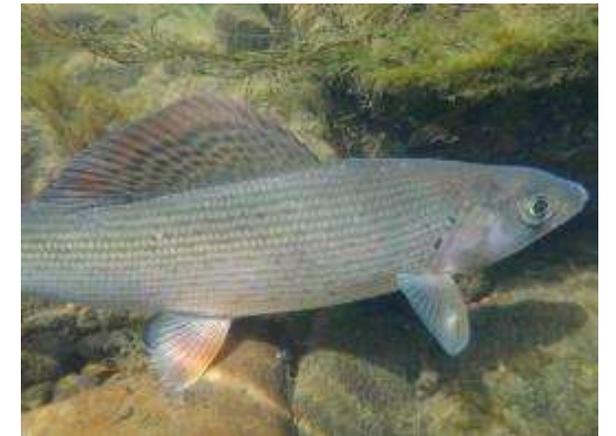
Mesohabitate $\geq 1+$ Äschen (BECKER & ORTLEPP 2021)

1. Mittlere Fließgeschwindigkeit $\geq 0,2$ m/s und $\leq 1,0$ m/s, bevorzugt $\geq 0,5$ m/s und $\leq 0,8$ m/s (= Optimalhabitat).
2. Mittlere Wassertiefe ≥ 100 cm.

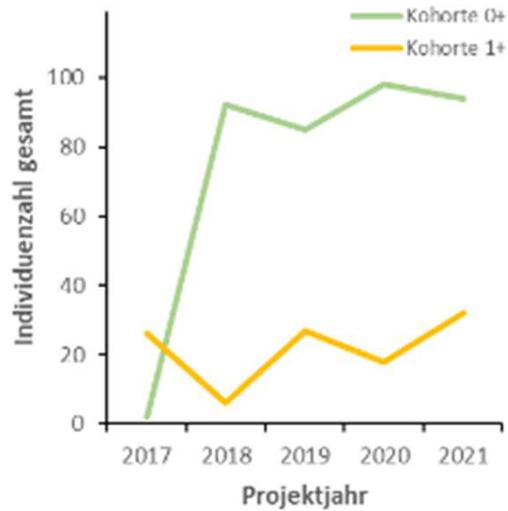
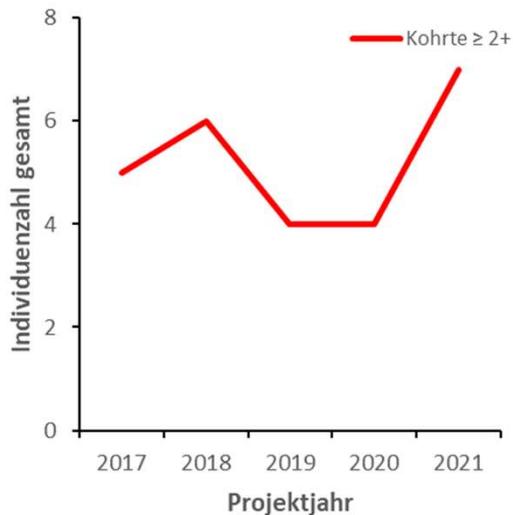
Ergebnis strukturverbessernder Maßnahmen für juvenile Äschen und älter

Sommerbefischungen (14 PS)

1. Äschenpopulation in der oberen Lahn ist immer noch äußerst klein und vulnerabel. Abwärtstrend bis 2019 und danach Erholung auf niedrigem Niveau.
2. Strukturverbessernde Maßnahmen führten nachweislich zu einer Erhöhung von Larval- und Juvenilhabitaten für Äschen.
3. Andere Faktoren wie zu geringe Abflüsse im Winterhalbjahr (fehlende Kiesumlagerung) und im Sommerhalbjahr (geringe Wassertiefen, hohe Wassertemperaturen), negative Folgen der Eutrophierung (Überschreitung Orientierungswerte Stickstoffe, Sauerstoff, pH Werte), Wasserkraftanlagen mit langen Ausleitungsstrecken, abschnittsweise Kormoranprädatoren, Wanderhindernisse, strukturelle Defizite für adulte Äschen überlagern die Auswirkungen strukturverbessernder Maßnahmen an Laich- und Aufwuchshabitaten der Äsche .
4. 0+ Äschenbesatz hatte bislang wenig Erfolg (→ Änderung der Besatzstrategie)

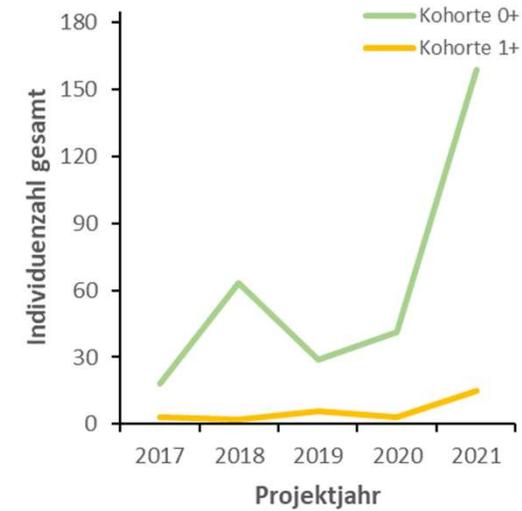
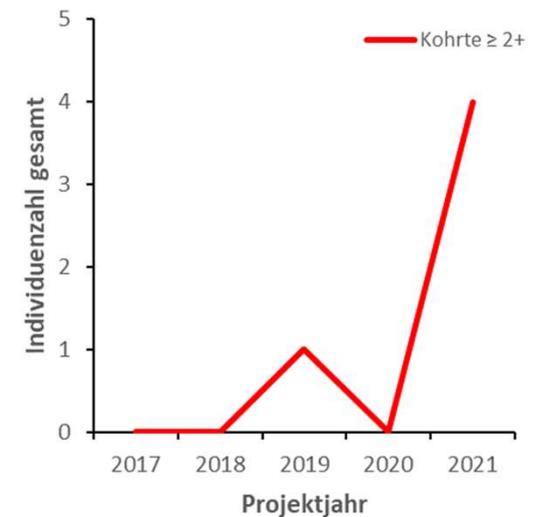
Herbstbefischungen (9 PS)

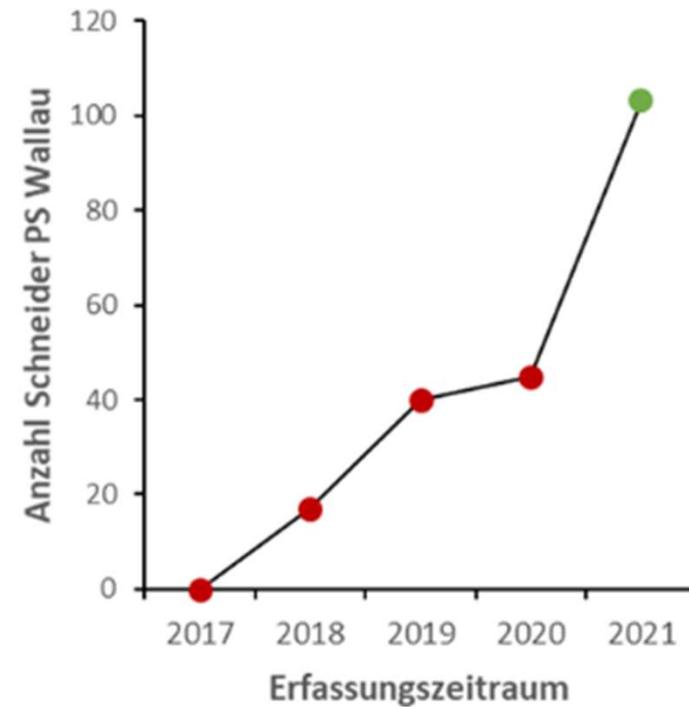
Bestandsentwicklung des Schneiders in der Probestrecke Wallau während der Projektlaufzeit. Rot: vor der Durchführung strukturverbessernder Maßnahmen, grün: nach Durchführung strukturverbessernder Maßnahmen

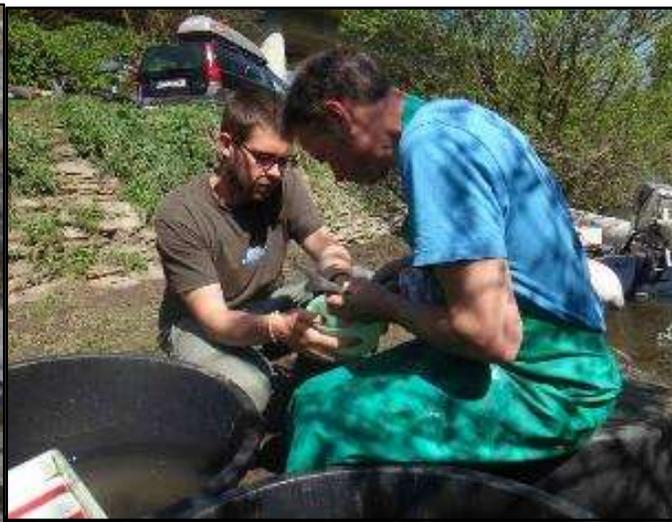
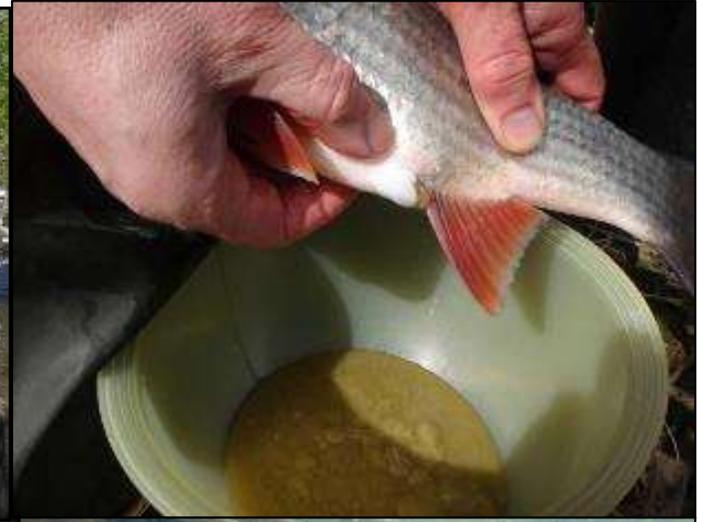
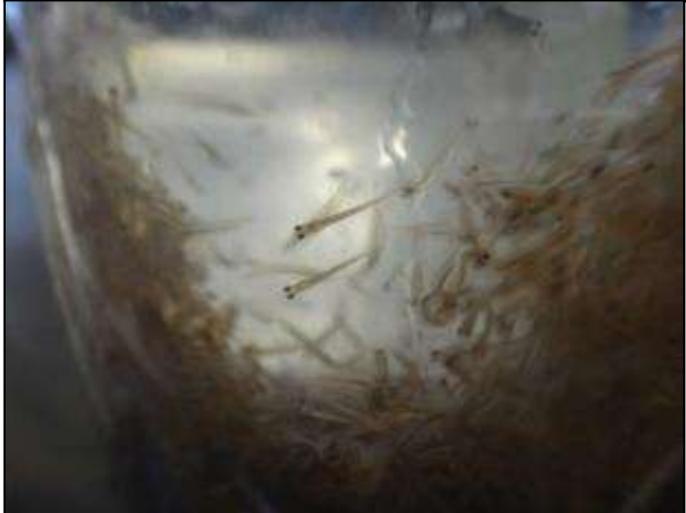
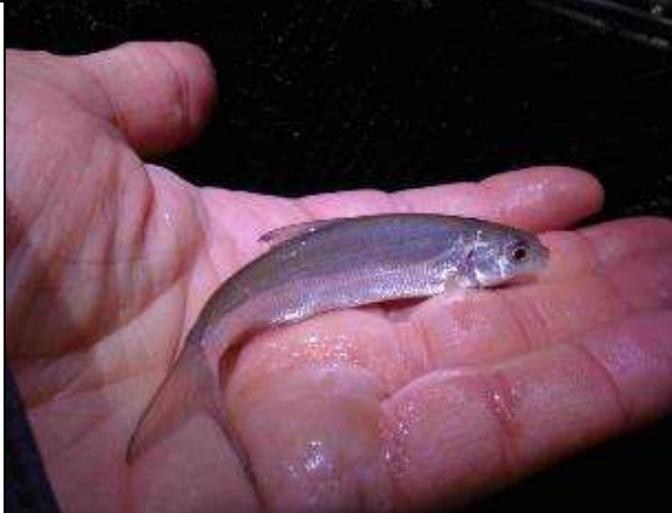
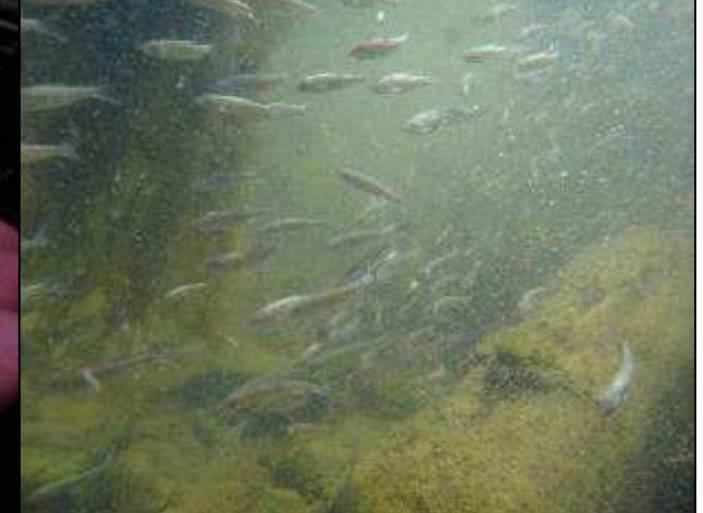
Strukturverbessernder Maßnahmen für Wiederansiedlung Nase

Fang und Abstreifen von Laichtieren aus der mittleren Lahn, Aufzucht in einer Fischzucht, Besatz in die obere Lahn (Grund: genetisch angepasster Besatz WETJEN et al. 2020)

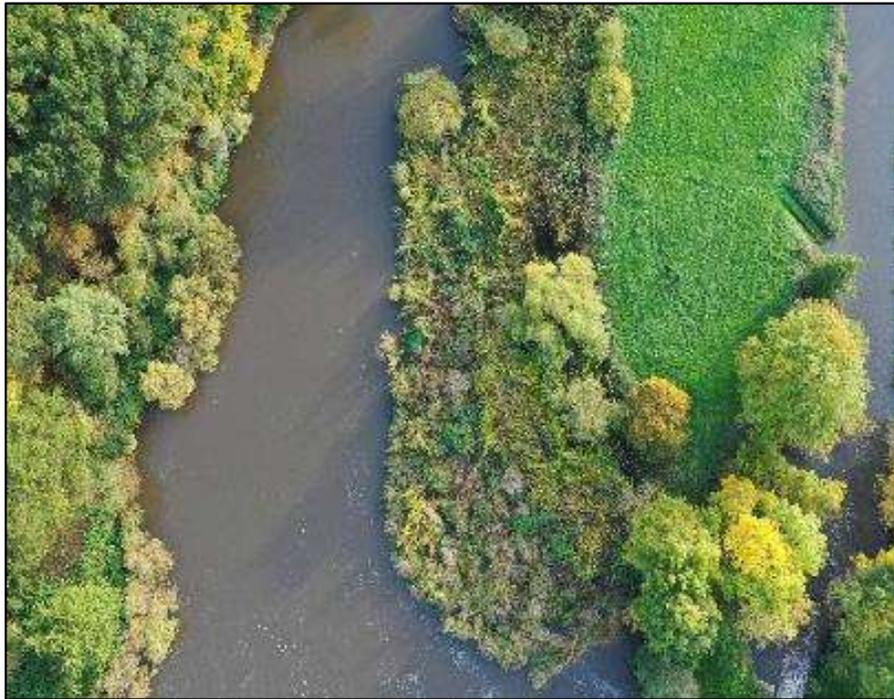
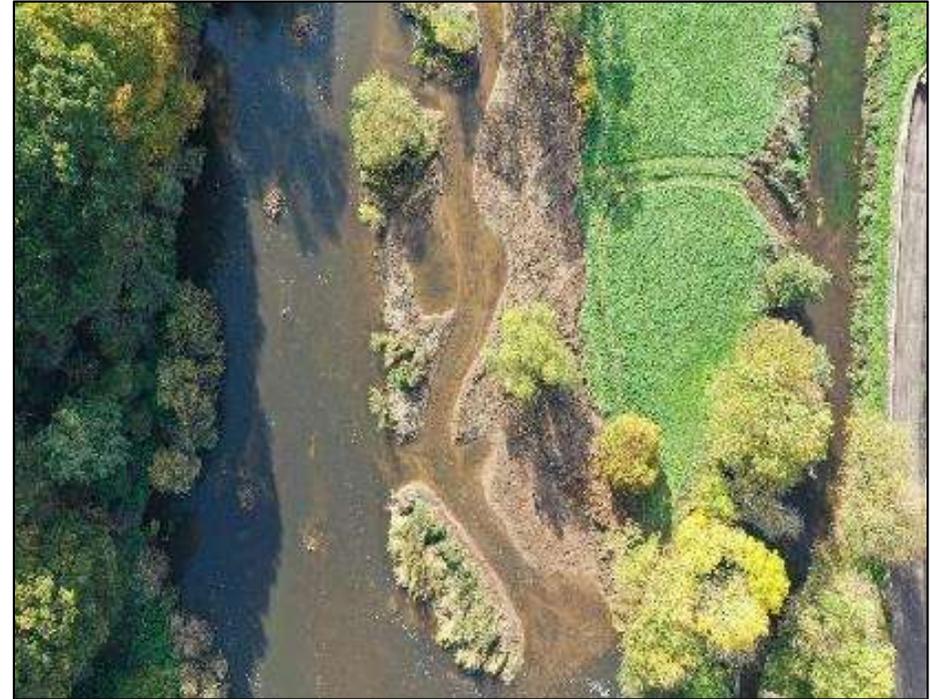
Schälung Kiesbank unterhalb Wehr Argenstein (Lahn)

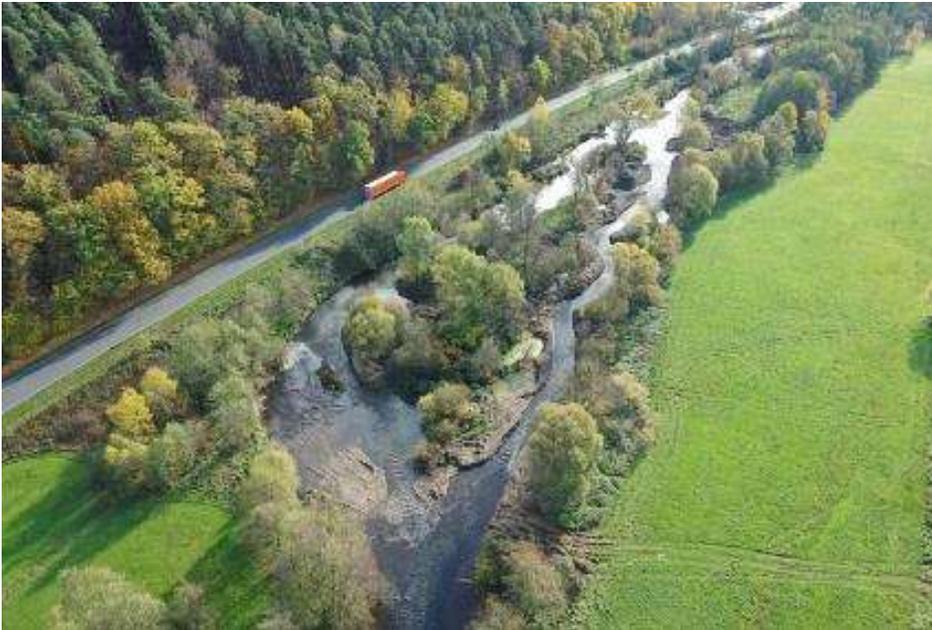
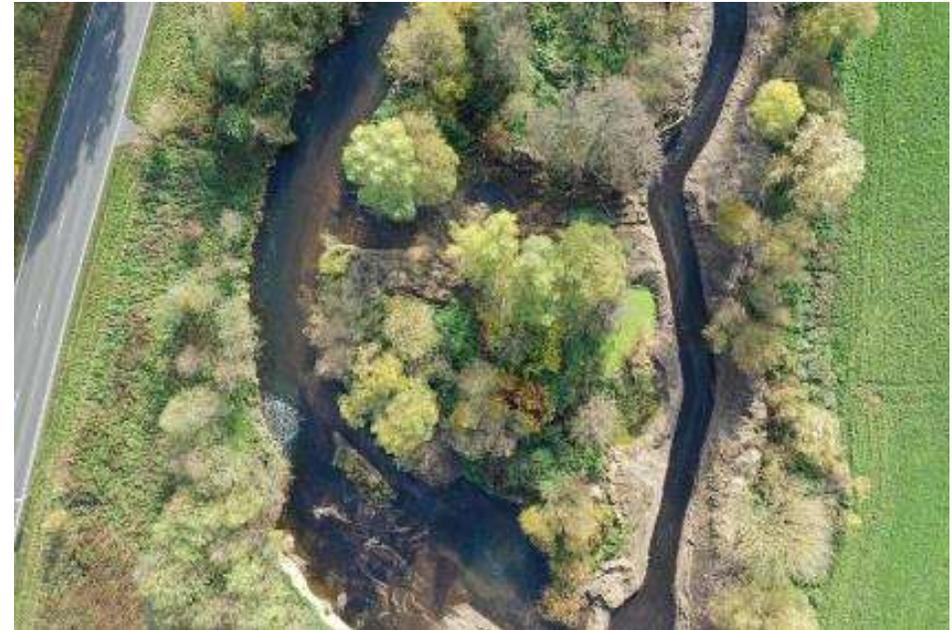
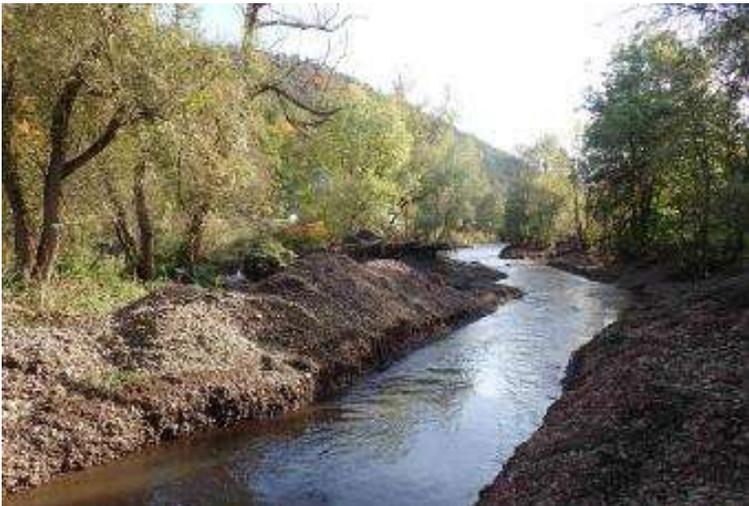
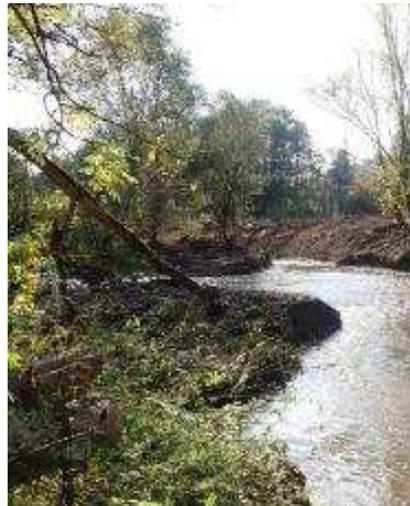
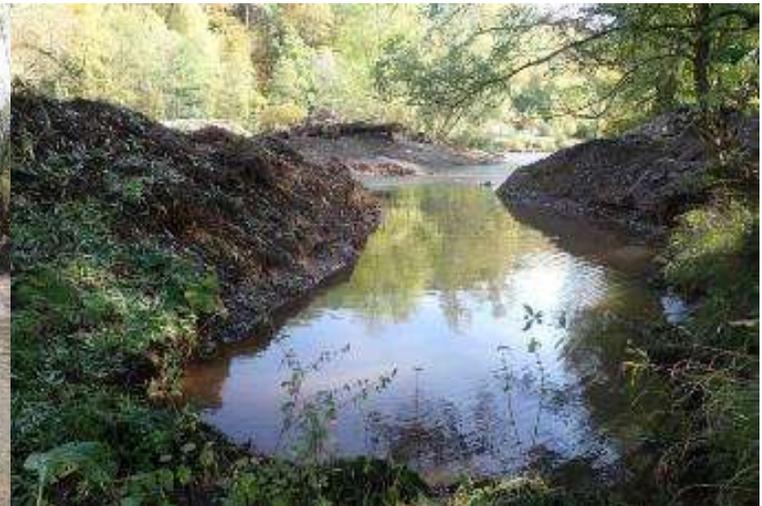
Strukturverbesserung innerhalb Unterhaltungsmaßnahmen

Öffnung Nebengerinne Cölber Furkation (Lahn) 2022
