Auswirkungen von genehmigungsfreien strukturverbessernden Maßnahmen auf die Bestände von Äsche und Nase in der Oberen Lahn

Dr. Dirk Hübner, Dipl. Biol. Roman Fricke & Dipl. Biol. Theresa Graf

**Maßnahmen zur Stützung der Bestände der kieslaichenden
Fischarten Äsche und Nase in der Oberen Lahn**
LIFE14 IPE/DE/022_C7B/D4

- Abschlussbericht -
Studie im Auftrag des Landes Hessen, vertreten durch das Regierungspräsidium Gießen,
Abteilung Ländlicher Raum, Forsten, Natur- und Verbraucherschutz
Marburg, 2022

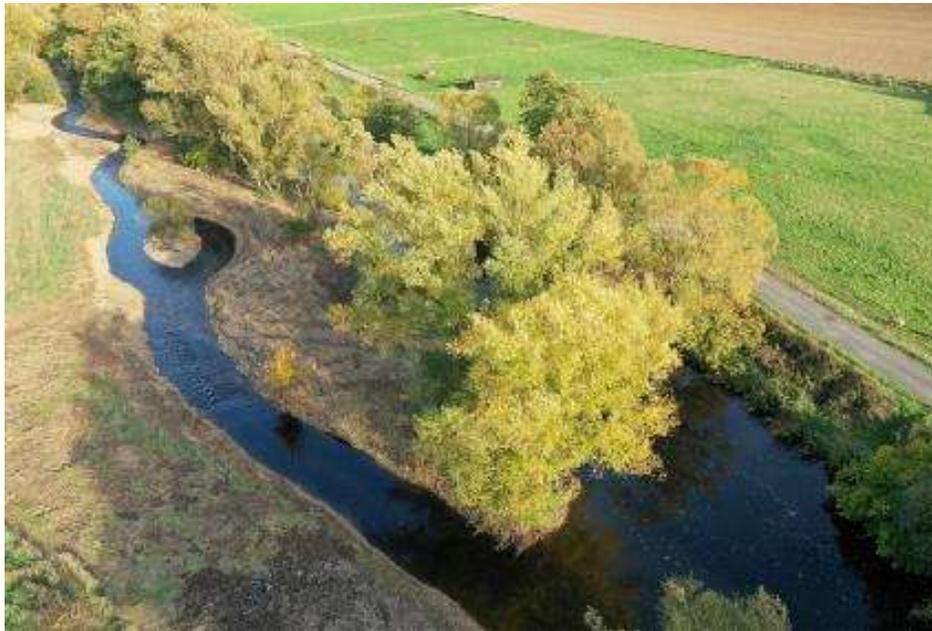
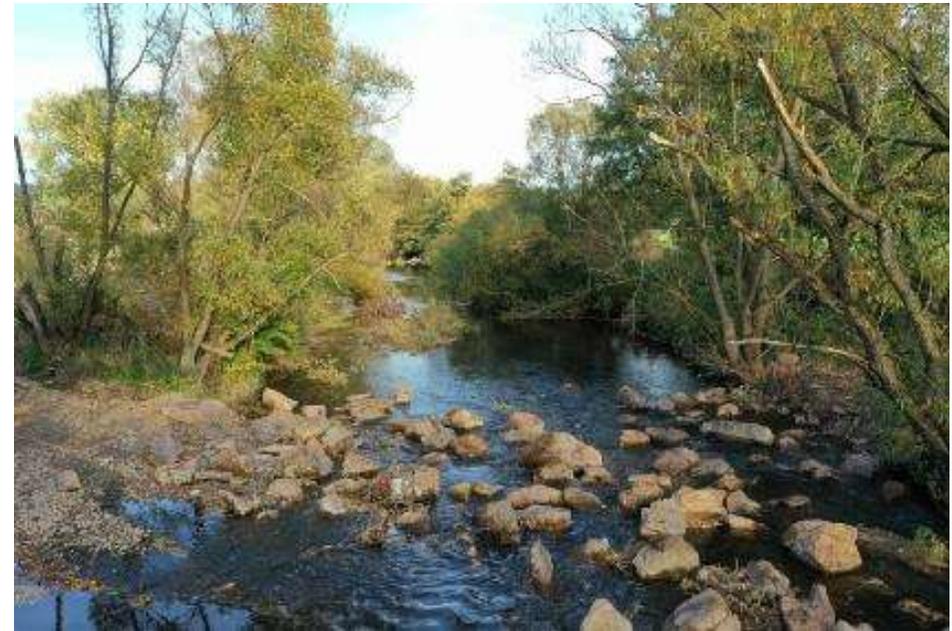
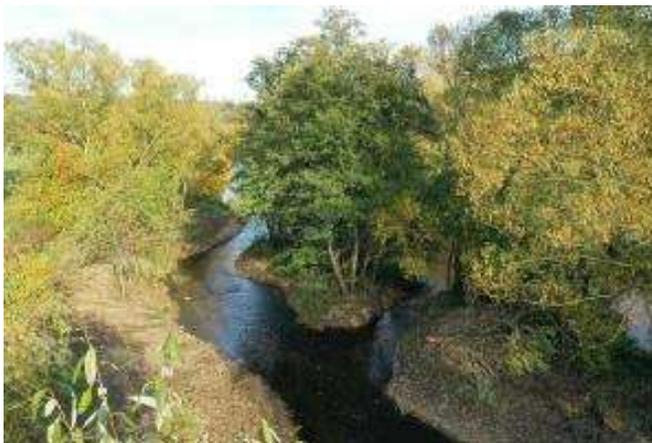
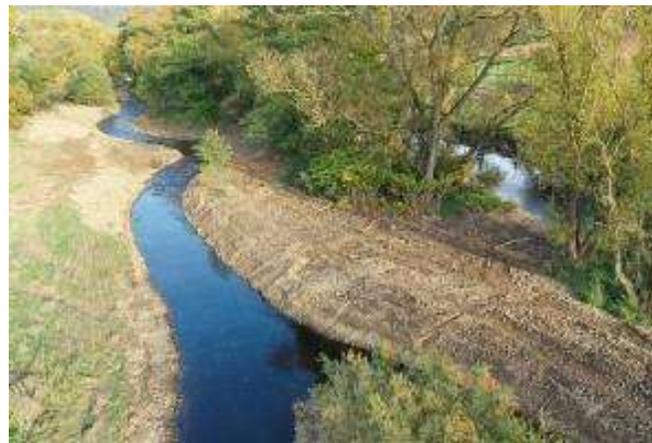
Strukturverbesserung innerhalb Unterhaltungsmaßnahmen

Öffnung Nebengerinne Sarnau (Lahn) 2022

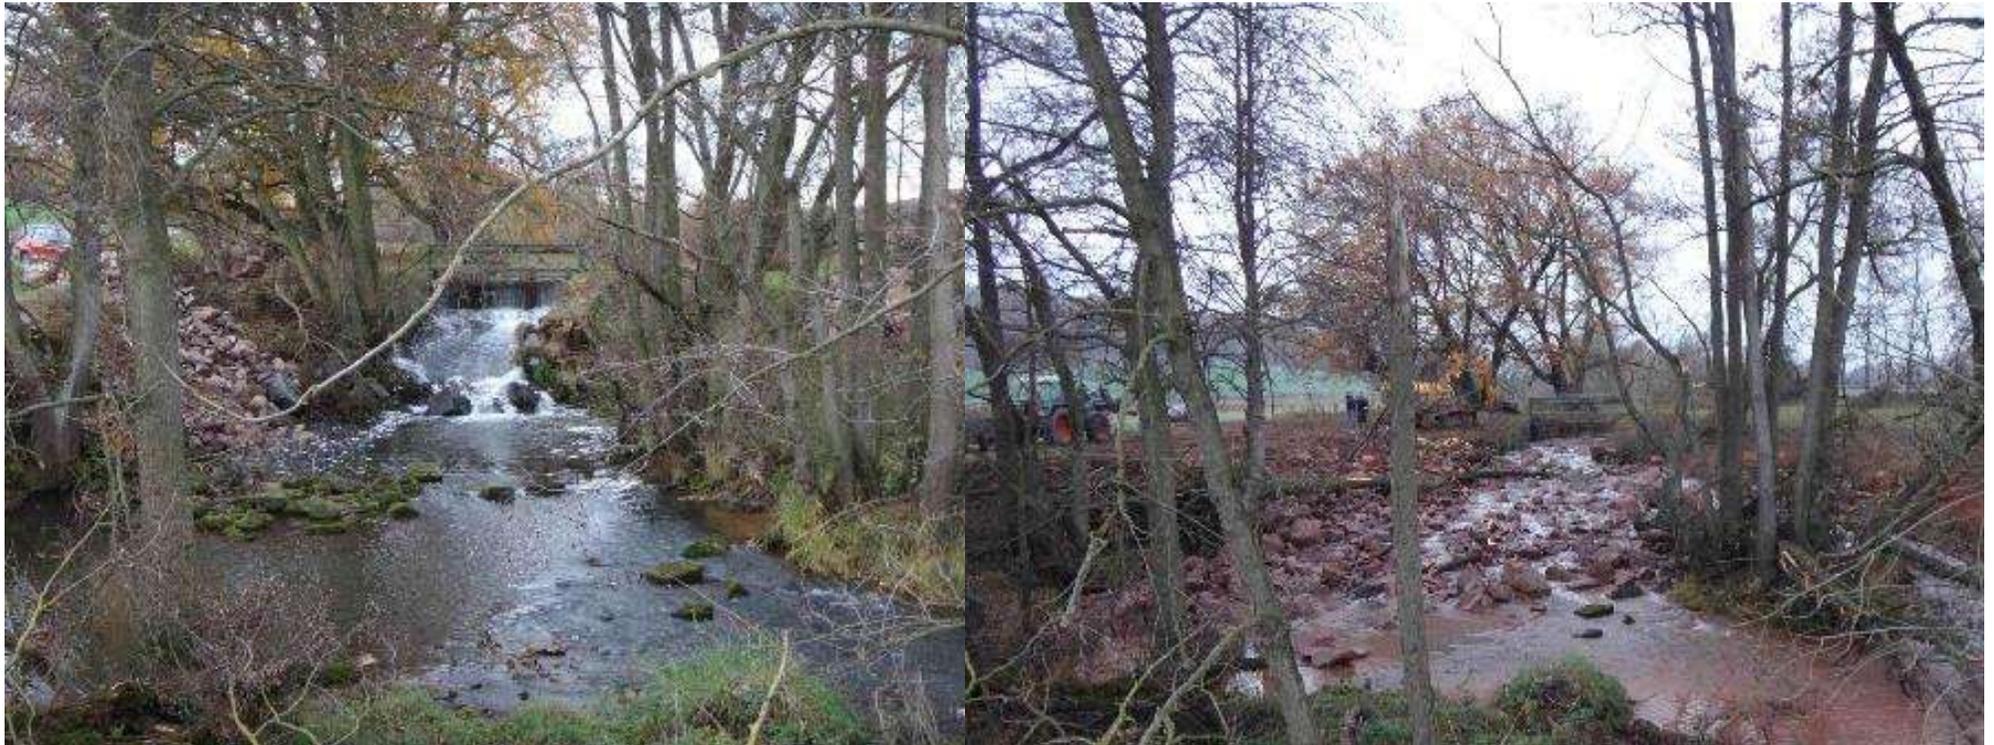
Herstellung lineare Durchgängigkeit innerhalb Unterhaltungsmaßnahmen

Anrampung Wiesenwehr Wetschaft (Lahntal-Göttingen)
